A 243 Nedstrand kirke

## Epitafium over ukjent familie

Undersøkelser og behandling

Oppdragsrapport 2020/26  
Universitetet i Stavanger,  
Arkeologisk museum,  
Avdeling for konservering

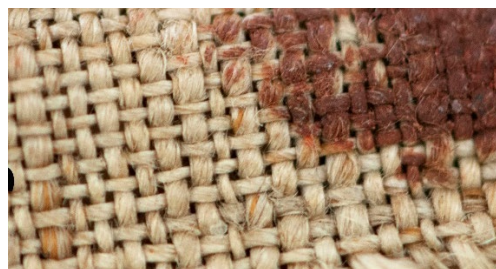
Figur 3) Detaljopptak av originalerretet. I øvre høyre hjørne av foto er det spor etter en rødbrun grundering.

Det ser ut til at originalerretet er påført en rødbrun grundering. Denne er synlig på lerretets ombrettkanter og i områder med avskallinger (Figur 3).

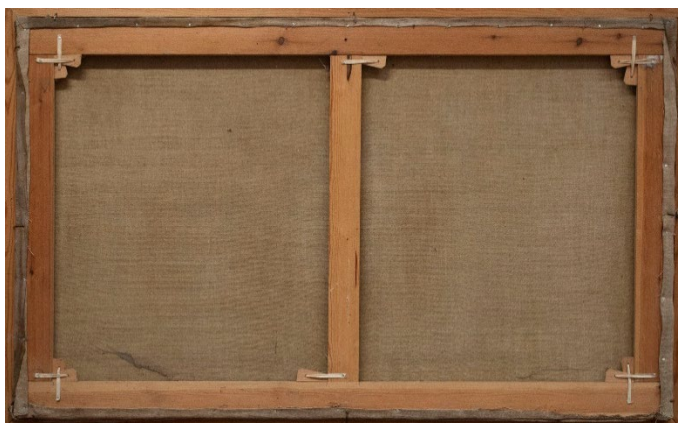
Maleriet er malt på et fint lerret, trolig bestående av lin. Lerretet er vevd i en enkel toskaftsvevning (1 over 1) med en tråttetthet på 21 x 19 tråder per cm (Figur 3). Lerretet er spent opp på en sekundær kileramme med en vertikal midtstokk (Figur 4). Blindrammen består trolig av furu og er utstyrt med ti kiler. Disse er sikret med bomullsband festet med en liten spiker til blindrammen (Figur 5).

Figur 4) Helopptak av maleriets bakside, før behandling 2020

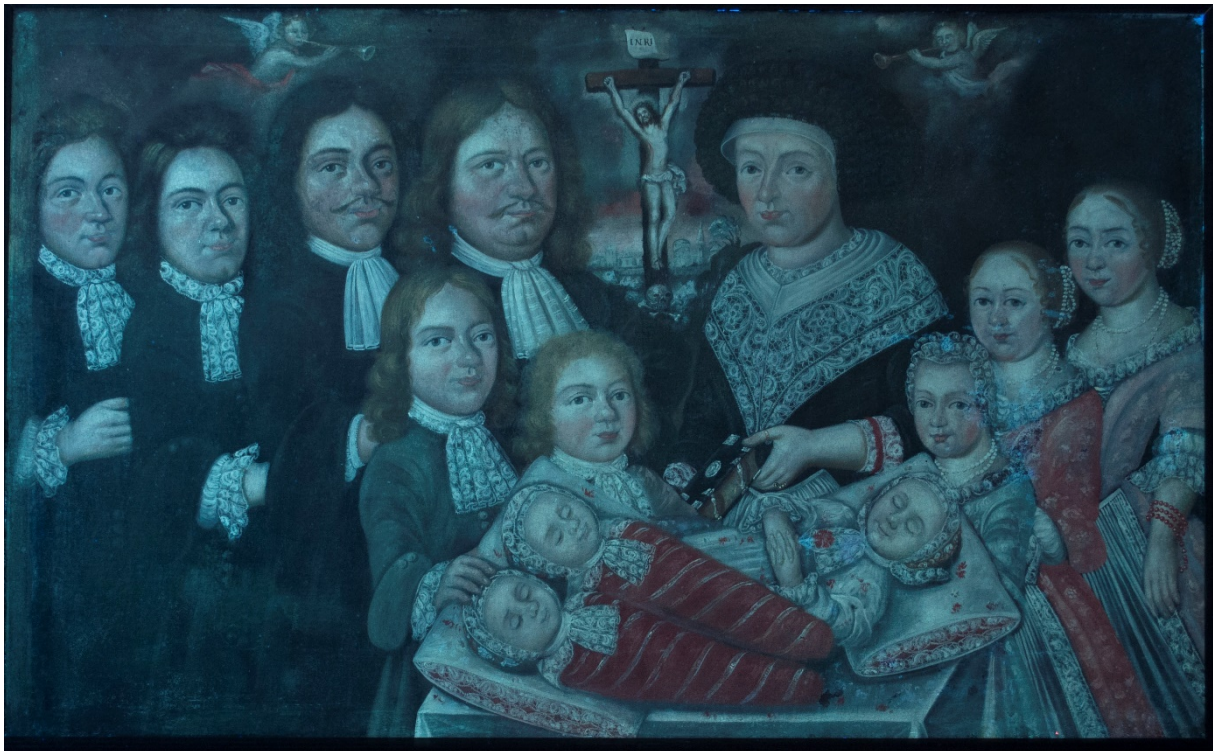
En gulgrønn fluorescens kunne observeres stedvis på malerioverflaten ved UV-opptak (Figur 10). Det gjaldt særlig langs venstre kant, bakgrunnen og karnasjonspartiene. Denne fluorescensen er karakteristisk for fennisser basert på naturlig harpiks (Kirsh og Levenson 2000:222). UV-opptaket tydeliggjorde fennissens nedbrutte og ujevne tilstand. I tillegg tydeliggjorde det områdene som var preget av klisteroverskudd på overflaten (Figur 11).

Figur 10) UV-opptak av maleriets forside

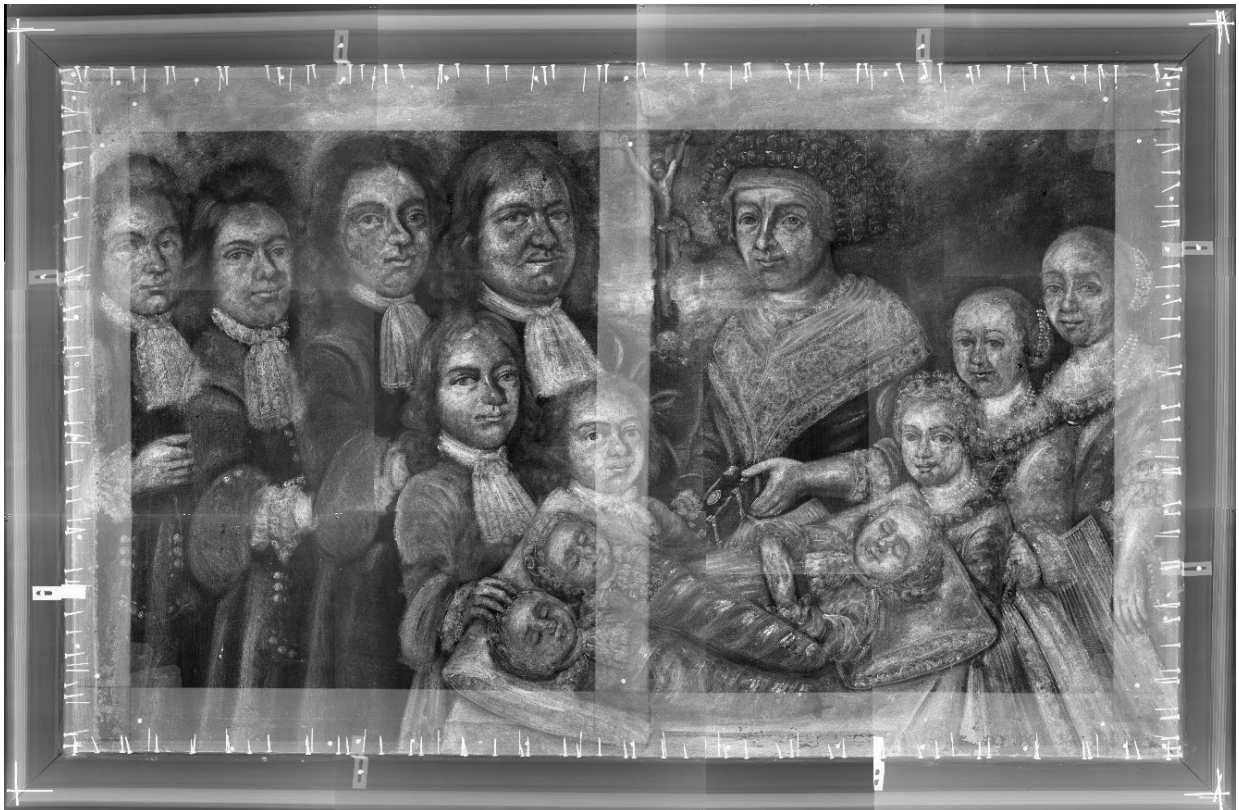
Det ble tatt til sammen tolv røntgenopptak<sup>3</sup> av epitafiet, disse ble montert sammen til et helopptak av maleriets motiv i Photoshop (Figur 12). Maleriets hovedmotiv og de fleste former er godt synlig på røntgenfotografiet. Metallstifter eller spiker som er benyttet til å feste både original- og dubleringslerretet til blindrammen, kommer til syne på røntgenfotografiet som hvite streker/punkter langs ytterkanten. Langs nedre kant av maleriet var flere skader i malinglaget synlige som sorte flekker eller former.

Figur 12) Røntgenopptak av maleriet

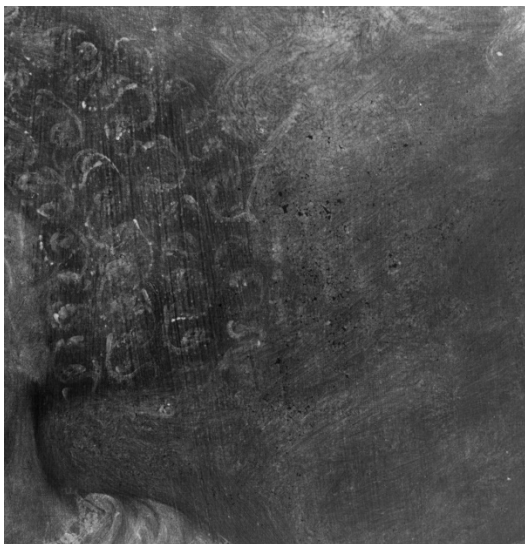
Grove penselstrøk uten bestemt retning eller form fremkom som hvite linjer eller strøk (Figur 13). Dette kan indikere at grunderingen består blant annet av et pigment som blokkerer røntgenstrålene i stor grad, som f.eks. blyhvitt. Midt på, langs nedre kant, ser det ut til å avtegne seg tre fingeravtrykk i malingslaget (Figur 14). Hvem kan disse tilhøre? Kunstneren? På nåværende tidspunkt blir dette kun spekulasjoner, da en identifisering eller tilskrivning ville kreve ytterligere undersøkelser.

Figur 13) Grove penselstrøk som kan kobles til grunderingen

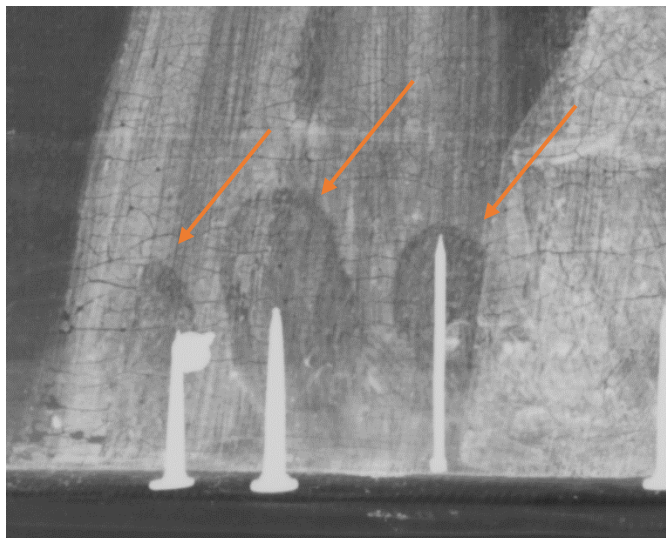
Figur 14) Tre spor som trolig er fingeravtrykk

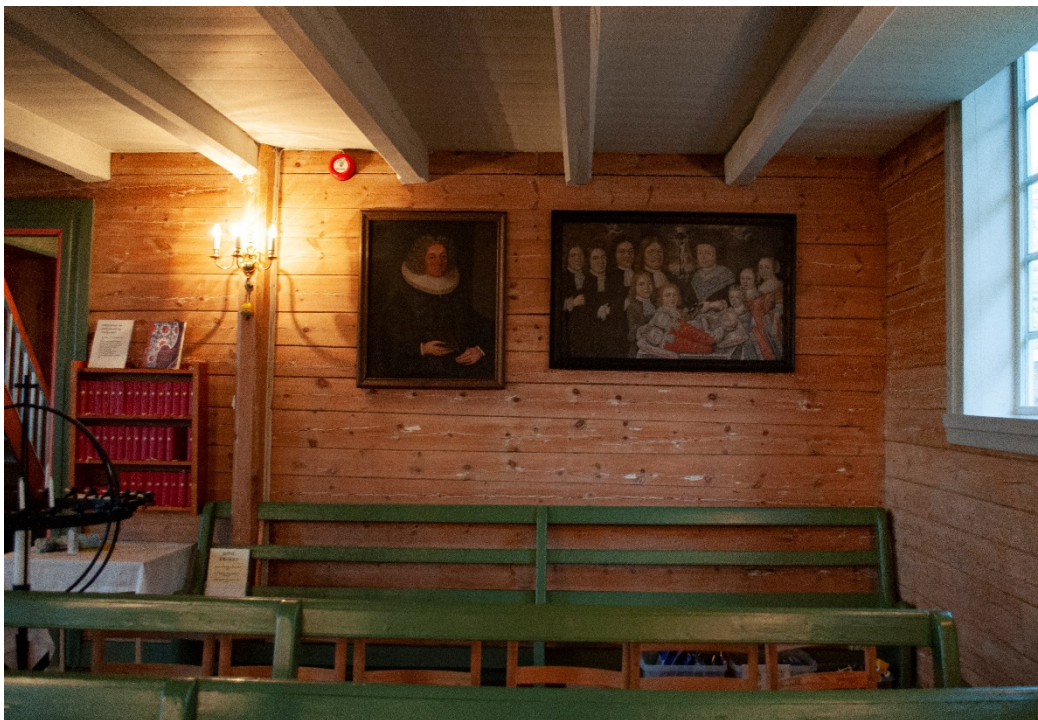
Figur 28) Den nye plasseringen av Førre-presten (t.v.) og epitafium over ukjent familie (t.h.) i Nedstrand kirke.

Et nytt opphengssystem ble festet på baksiden av den sekundære blindrammen. Ettersom blindrammen stakk lengre ut enn prydrammen, måtte opphenget festes i blindrammen. To beslag med D-ring ble montert på skrått (ca 45°) i øvre del av de vertikale blindrammelistene. En vaier ble tredd gjennom ringene og låst med en vaierlås. To L-skruer ble skrudd i tømmerveggen og vaieren heftet på.

Plasseringen av epitafiet ble noe endret da det skulle henges opp igjen i kirken (Figur 28). Maleriet ble forskjøvet noen cm mot nordveggen for å gi plass til portrettet av Førre-presten, som tidligere har hengt i koret. Begge maleriene henger nå på vestveggen, til høyre for inngangsdøren (sett fra koret).

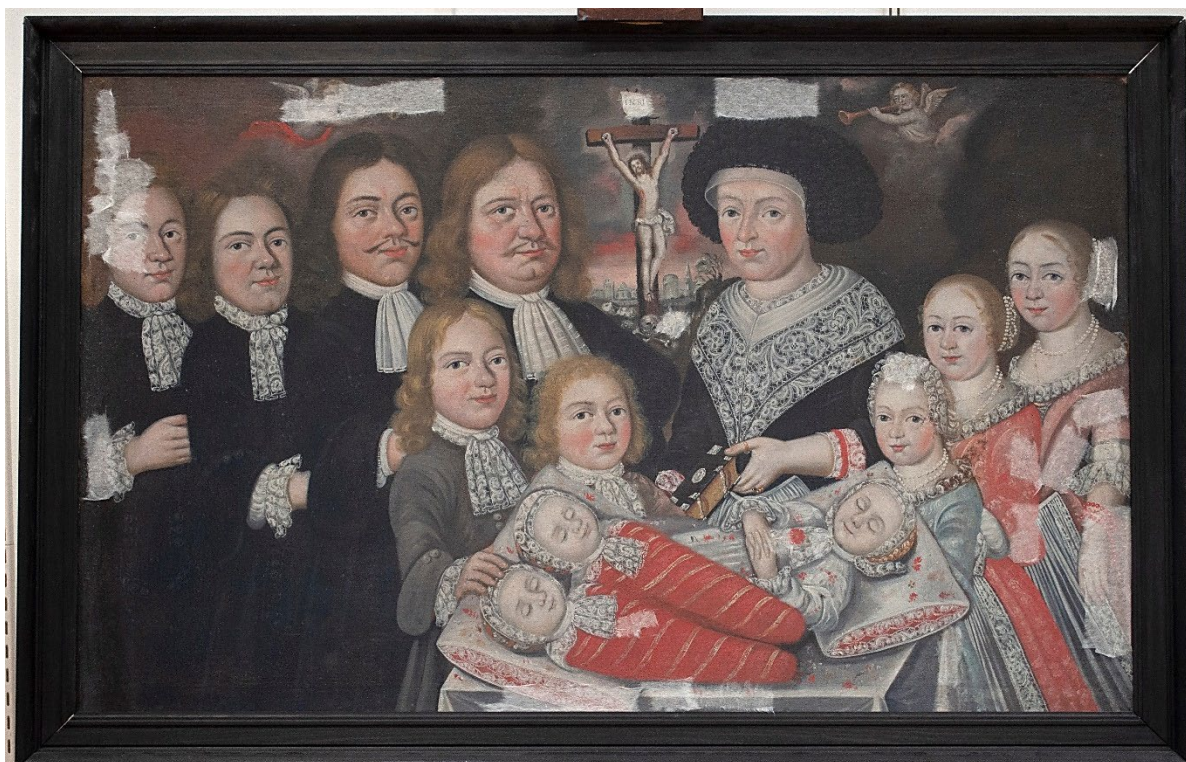
Figur 29) Heloptak av maleriet før behandling, men med forsidesikring

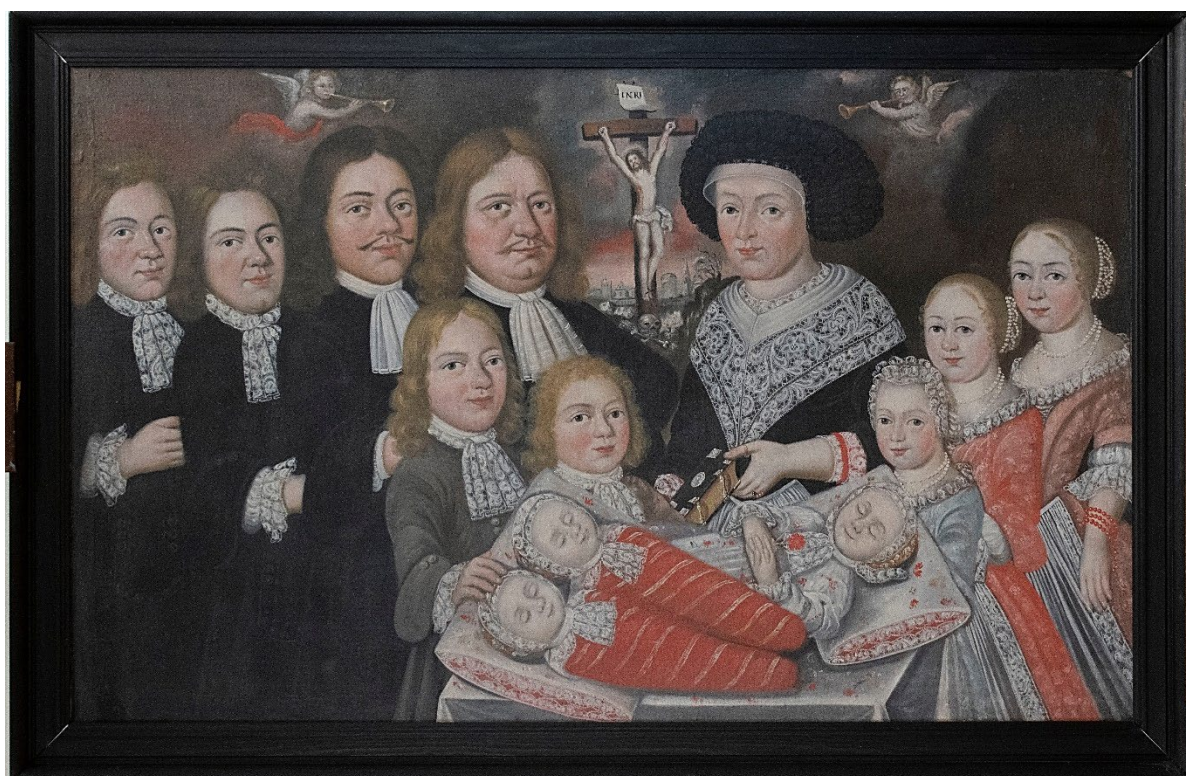
Figur 30) Heloptak av maleriet etter behandling

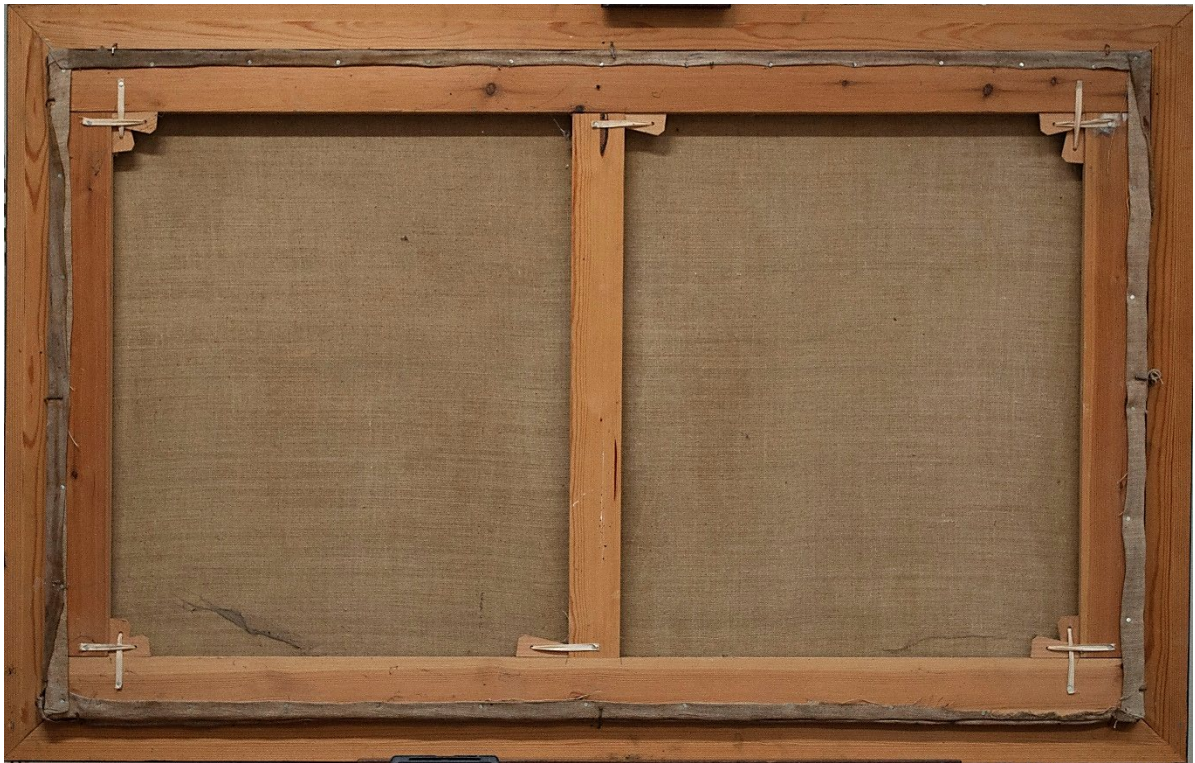
Figur 31) Helopptak av maleriets bakside for behandling

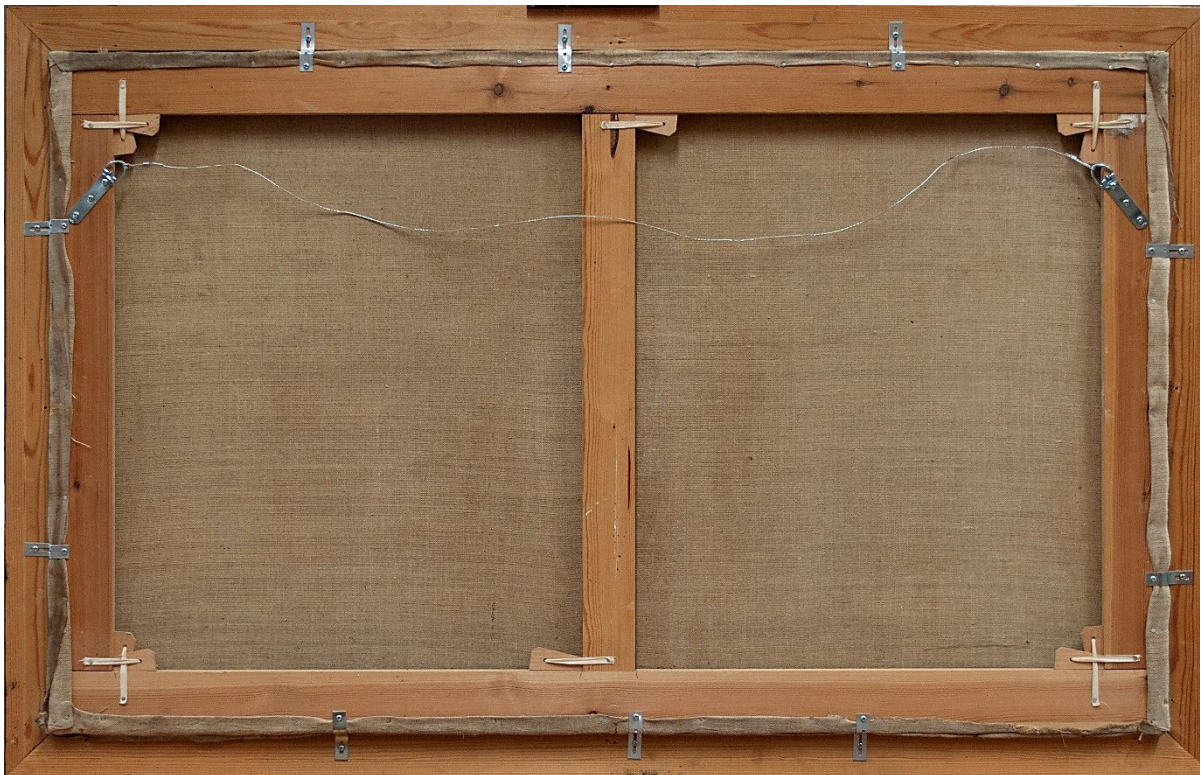
Figur 32) Helopptak av maleriets bakside etter behandling
