Ramslandsamlingen

Tilstandsvurdering av 70 malerier

Dato: 07.08.2018

Oppdragsrapport 2018/12
Universitetet i Stavanger,
Arkeologisk museum,
Avdeling for konservering

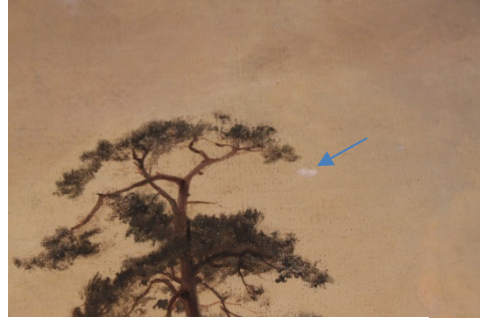
Nr	005
Kunstner	Johan J. Bennetter (1822-1904)
Tittel	<i>Fjordlandskap</i>
Teknikk	Olje på lerret
Datering	udatert
Mål i cm (h x b)	Lysmål: 45 x 62 Prydrammemål: 62,5 x 79,5
Andre verksopplysninger	Signert nede til venstre i rødt: <i>J. Bennetter</i>
Tilstand	SKM 2012: Bør konserveres. Skader i bilde (se foto) og på ramme (bladgull løsnet)

Malinglag: Maleriet er tidligere behandlet. Lange loddrette og diagonale rifter med omliggende skader er ved tidligere behandling kittet og retusjert. I maleriets høyre del er nyere opp- og avskallinger knyttet til disse skadene. Også i øvre venstre del er oppskallinger og tendenser til oppskallinger knyttet til krakeleringer eller tidligere behandling. I tillegg har trolig ytterligere en behandling blitt foretatt hvor en grå kittmasse er lagt på flere skader. Disse er ikke retusjert og skiller seg ut fargemessig. På høyre side av treet er en mindre nyere mekanisk påført skade.

Prydramme: Midt på langs øvre side er en tidligere skrue blitt skrudd tvers igjennom treverk og forgylling. En tilsvarende skade, men mindre, sees i høyre hjørne. Avslått forgylling langs alle fire kantene og ytre hjørner. En del av hjørnedekoren i nedre venstre hjørnet mangler.

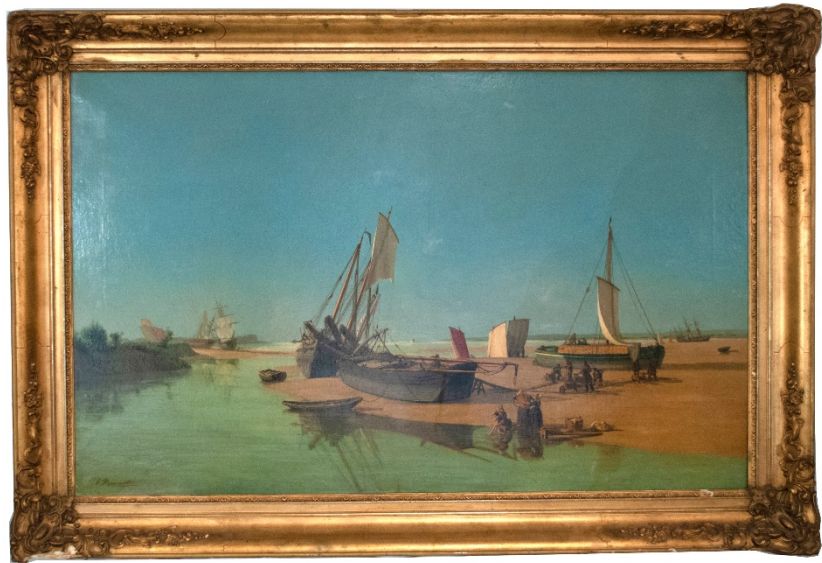
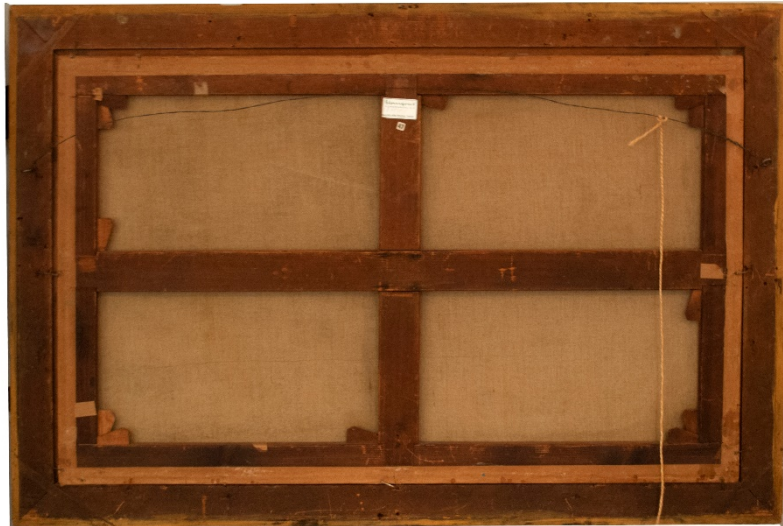
<p>Underlag: Lerretet er dublert. Papirkanter er påsatt ombrekkskantene og deler av baksiden. Fremmedlegeme mellom blindramme og lerret i nedre og øvre kant.</p> <p>Malinglag: To generasjoner med retusjer, en under og en over ferniss. Mange av retusjene er svært misfargede. Langs maleriets nedre kant i en høyde på 5 – 10 cm er tallrike retusjerte avskallinger. Den største avskallingen er 2 x 12 cm og befinner seg ved signaturen i nedre venstre hjørnet, eller overmaling? Ca midt i maleriet i mellomgrunnen er en mulig tidligere behandlet loddrett rift på 9 cm. Skaden er kittet og retusjert, men er sprukket opp. 5 cm inn i motivet langs hele venstre kant er en loddrett krakelering knyttet til blindrammekant. Retusjerte skader er knyttet til dette området. Disse skadene kan skyldes fukt. I maleriets himmelparti er det også mange og til dels store skader med misfargede retusjer som fremstår lyse. I samme områder med eldre skader er det også nyere skader i form av små opp- og avskallinger. Mulig overmaling i hele maleriets forgrunn. Rensetest med etanol gir fargetap.</p> <p>Ferniss/overflate: Noe støvete overflate. Gulnet ferniss som forringer fargene i maleriet, særlig himmelpartiet som fremstår turkis.</p> <p>Prydramme: Maleriet er dårlig festet til prydrammen med store spiker. Deler av gipsornamentikken i nedre venstre hjørnet mangler. Noe mindre avslåtte gipstykker i nedre høyre hjørnet. Begge øvre hjørnene er intakte. I nedre høyre hjørnet på den innerste ornamenterte listen står en spiker tvers igjennom treverk og har forårsaket utfall av gips. I tillegg er det enkelte små avslåtte gipsstykker og slitasje i forgyllingen på prydrammens øvrige profiler. Forgyllingen er svært skitten, kan med fordel renses.</p> <p>Tilstandsgruppe: Maleri: B Prydramme: B</p> <p>Stipulert behandlingstid: Maleriet har behov for omfattende behandling, særlig for å heve estetikken.</p> <p>Alt. 1: 75 timer (Kun feste løs maling og justere retusjer og påføre ny ferniss. Dette vil bedre maleriets estetik, men vil ikke gi et fullgodt resultat. Prydramme: Bygge opp manglende gipsornamentikk og rensing).</p> <p>Alt. 2: 150 timer (Feste løs maling, fjerne ferniss og 2 generasjoner med retusjer. Retusjere og fernissere på nytt. Maleriet må undersøkes nærmere for å avklare hvilke alternativer som anbefales. Blant annet vil nærmere undersøkelser av eventuell overmaling i forgrunnen være avgjørende for valg av alternativ. Dersom det finnes forsvarlige metoder for å utføre alt. 2, vil dette gi et resultat som er nærmere kunstnerens intensjon og maleriets opprinnelige uttrykk).</p>

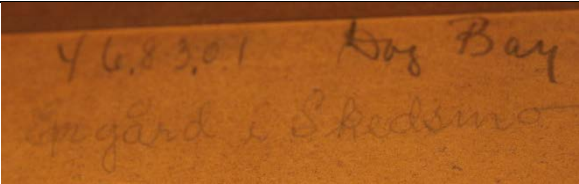
<p>Foto: SKM</p> <p>AM-UiS 2017: Påskrift på papp-plate på platens bakside tilsier at maleriets tittel er <i>En gård i Skedsmo</i>.</p>
<p>Tilstand</p>	<p>SKM 2012: Riper i plate/overflate + løs bakplate</p> <p>AM-UiS 2017:</p> <p>Underlag: En syreholdig papp-plate er festet på prydrammens bakside. Den er festet med brun, syreholdig tape.</p> <p>Malinglag: Diagonale og loddrette premature krakeleringer som til dels er åpne. Tendens til takformede oppskallinger knyttet til enkelte av krakeleringene, disse er tilsynelatende stabile. I øvre høyre del i himmelpartiet er flere kraftige oppskallinger, også disse knyttet til krakeleringer. I samme området som de nye skadene er maleriet også tidligere behandlet og retusjert. I nedre venstre hjørnet under signaturen er en horisontal rype på 0,5 x 8 cm i malinglaget hvor undermalingen delvis ligger eksponert og hvor noe brunt ligger på toppen (nedbrutt lim?). Til venstre for denne skaden ligger papirrester sammen med en tidligere retusjering. Langs høyre kant i himmelpartiet er et par mørke, loddrette felter som trolig er spor etter en tidligere innramming.</p> <p>Ferniss/overflate: Mange brune flekker i himmelpartiet. Maleriet har en gulnet ferniss.</p> <p>Prydramme: En kileformet sprekk i nedre venstre hjørne. Venstre prydrammeliste er løs, pga en stift som har spaltet treverket. Enkelte hakk og slitasje.</p> <p>Tilstandsgruppe: Maleri: C Prydramme: C</p> <p>Stipulert behandlingstid: 25 timer (konsolidere, utbedre skade i nedre venstre hjørnet, fjerne ferniss, justere gamle retusjer, påføre ny ferniss og utbedre prydrammen).</p>

<p>Behandling 2017</p>	<p>Oppskallinger er forsidesikret med japanpapir og 1,5 % størlim.</p>
<p>Plassering vår 2012</p>	<p>Bakrom/lager (underetasje)</p>
<p>Plassering høst 2017</p>	<p>Bakrom/lager (underetasje)</p>

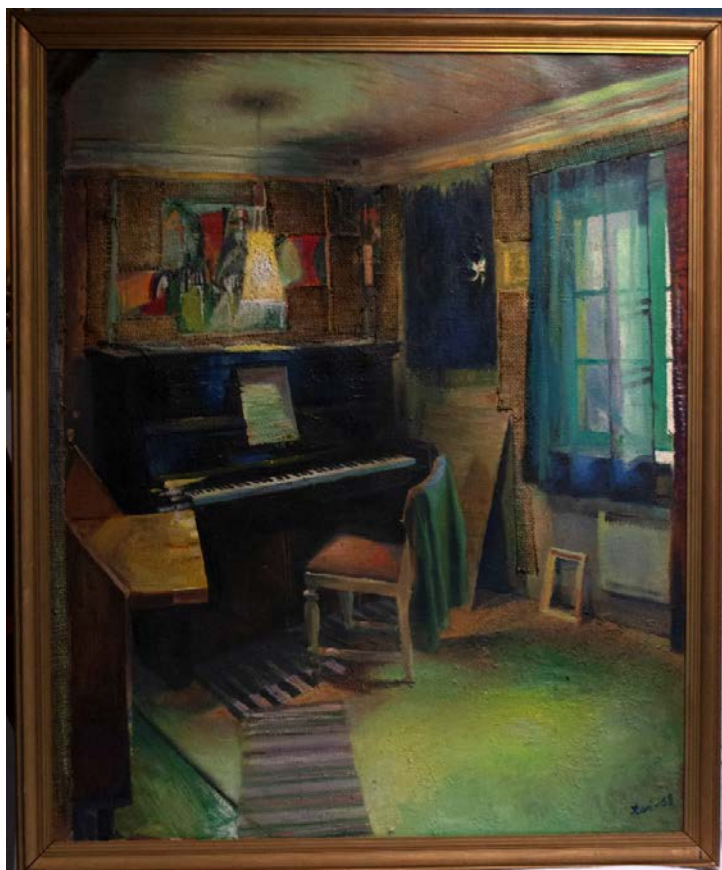
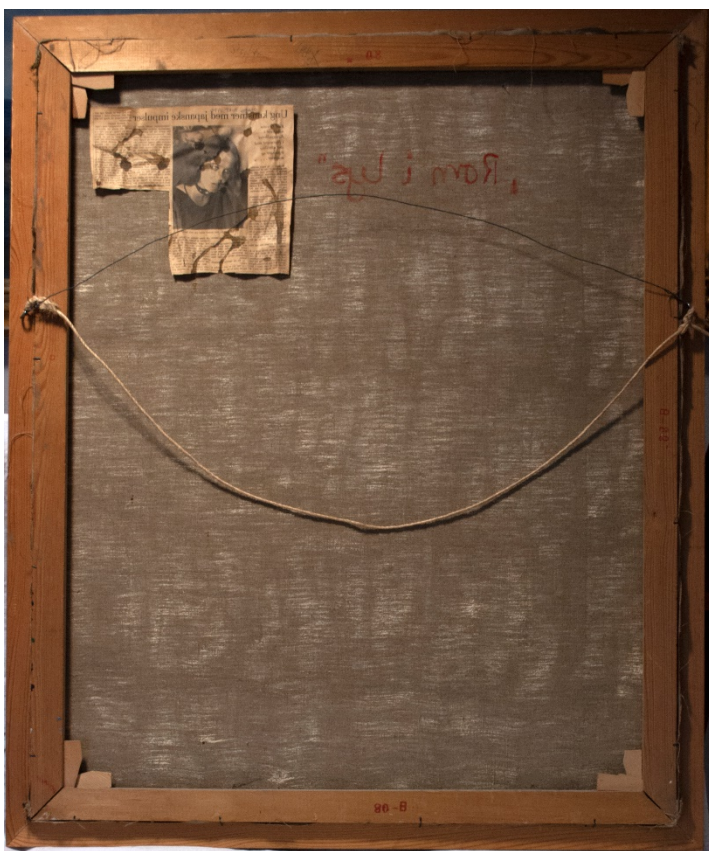
<p>AM-UiS 2017</p> <p>Blindramme: Fast blindramme uten mulighet for kiling.</p> <p>Underlag: Lerretskantene er både stiftet og klebet til blindrammen. Rester av limpapir tilsier at oppklebingen er sekundært (dublert?). Lerretet er stramt, men har en slak bul horisontalt midt i maleriet.</p> <p>Malinglag: Konserveringstilstanden er god.</p> <p>Ferniss/overflate: Enkelte brune flekker i mellomgrunnen. Gulnet ferniss er tidligere fjernet bortsett fra signaturen. Maleriet er ikke særlig skittent.</p> <p>Pryddramme: Pryddrammen er stabil. I venstre hjørnet er en sprekk med avskallet gips. Skaden er forsøkt utbedret med en brun «vask». Langs nedre kant er det større utfall av dekor. Manglende gips og slitasje i alle fire hjørnene. Ellers slitasje i forgyllingen spredt rundt på hele rammen. Rester av etikett i nedre høyre hjørnet.</p> <p>Tilstandsgruppe: Maleri: A Pryddramme: A</p> <p>Stipulert behandlingstid: 15 timer (ingen behandling nødvendig på maleri. På pryddrammen bygge opp gipsutfall og retusjering).</p>

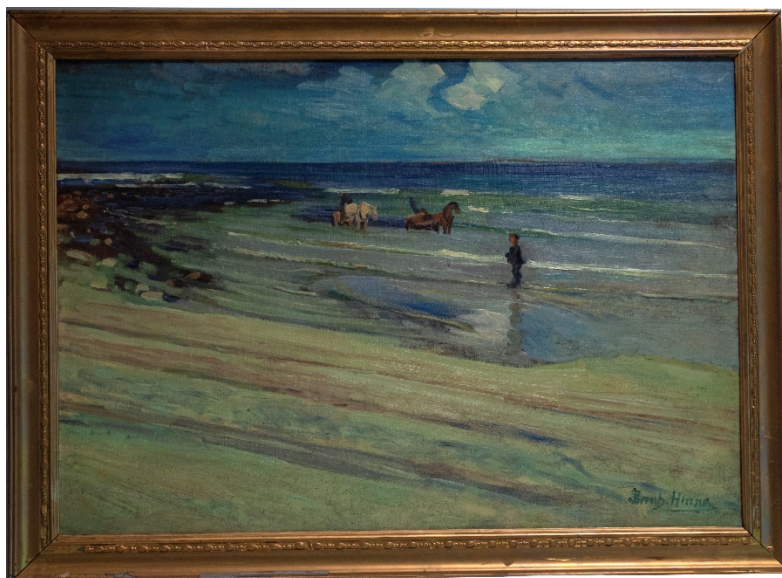
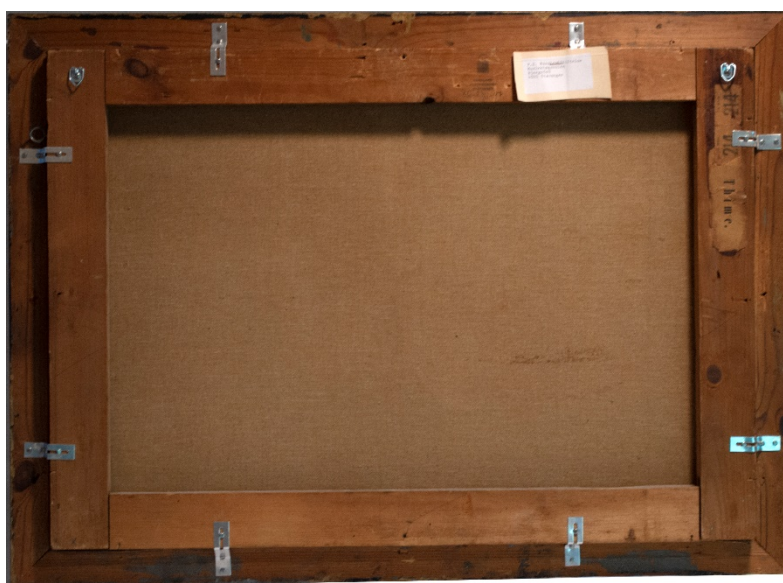
<p>Behandling 2012</p> <p>Behandling 2017</p>	<p>Skiftet skruer oppheng, tatt bort tau, limt sprukket vertikal list bakside (øverste del av listen).</p> <p>En løs flis i ytre kant av nedre venstre hjørnet av pryddrammen er limt med PVA.</p>
<p>Plassering vår 2012</p> <p>Plassering høst 2017</p>	<p>Gjesteleilighet, stue</p> <p>Gjesteleilighet, stue</p>

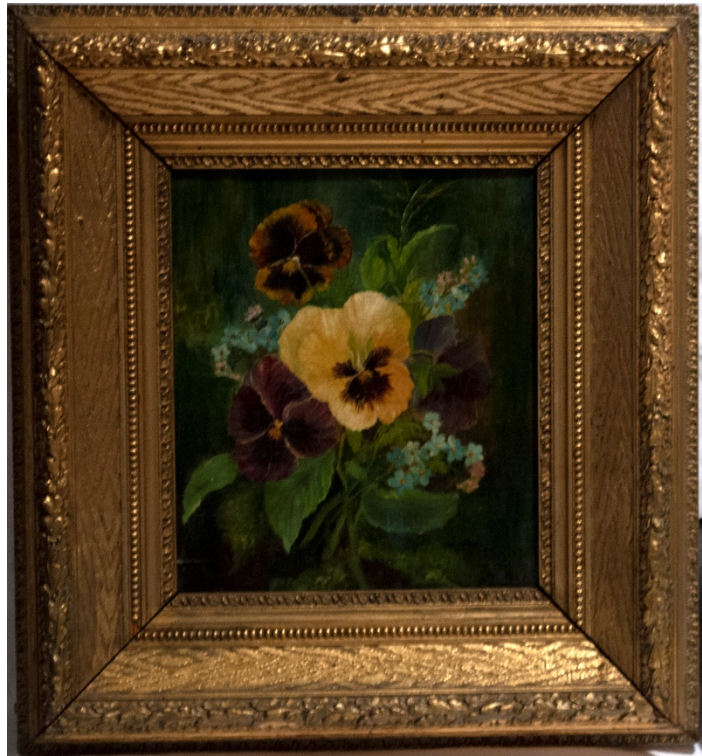
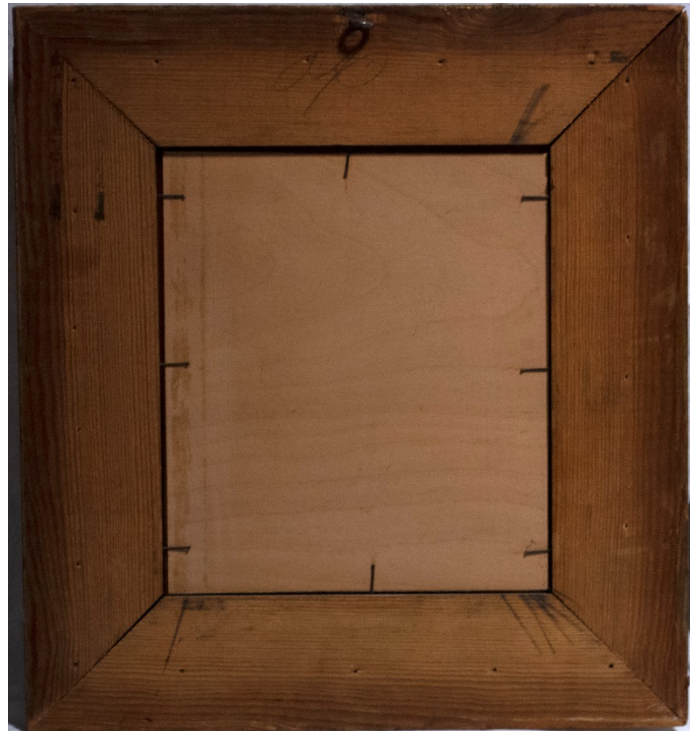
glassets bakside. Ofte med mager oljemaling. Motivet sees speilvendt gjennom glasset fra forsiden.
Tilstand	<p>SKM 2012: Ingen merknader</p> <p>AM-UiS 2017 Underlag: Det er to sprekker i glasset som maleriet er malt på. Malinglag: Tilstanden på malingen er tilsynelatende god. Det er ingen opp- eller avskallinger som kan konstateres knyttet til selve sprekken i glasset. Det er en markert kant i motivet som gir fargenyansforskjell (knyttet til sprekke i glass?). Det er en del rusk og flekker mellom glassmaleriet og beskyttelsesglasset. I nedre kant av gresset langs venstre side er to skjolder i malingen. Det er også en «blemme» i samme området. Flere fingeravtrykk på glassmaleriet. Pryddramme: En rekke sprekker i forgylling. Det er tap av forgylling/gips i øvre og nedre venstre hjørnet. Det er flere områder med løs forgylling. Alle fire hjørnene er åpne. En manglende trebit midt på nedre kant. Noe slitasje spredt rundt.</p> <p>Tilstandsgruppe: Maleri: A (denne vurderingen ble gitt da det ikke er fare for ytterligere skader og nåværende skader ligger på det estetiske plan). Pryddramme: A/B</p> <p>Stipulert behandlingstid: 10 timer (fjerne rusk og flekker mellom glassmaleriet og beskyttelsesglass). Dersom det er ønskelig å utbedre skadene i glasset må det vurderes av en konservator med kompetanse på dette.</p>

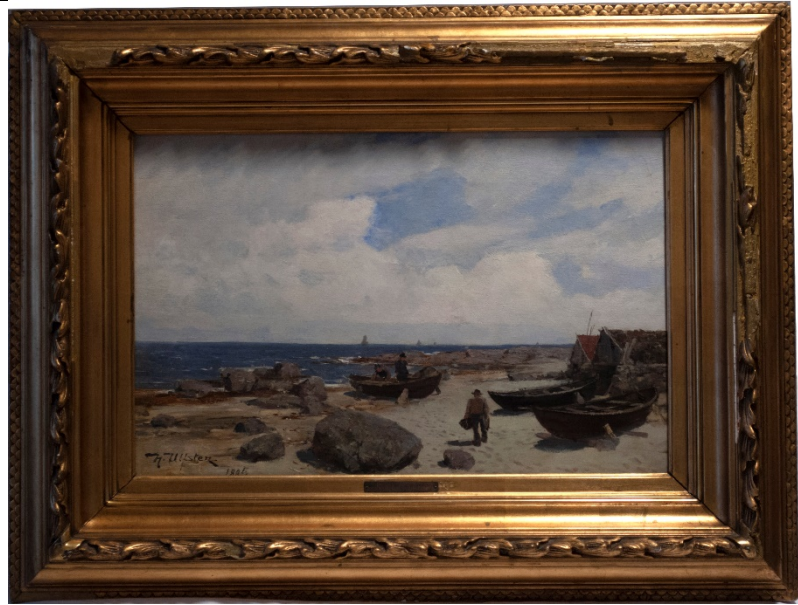
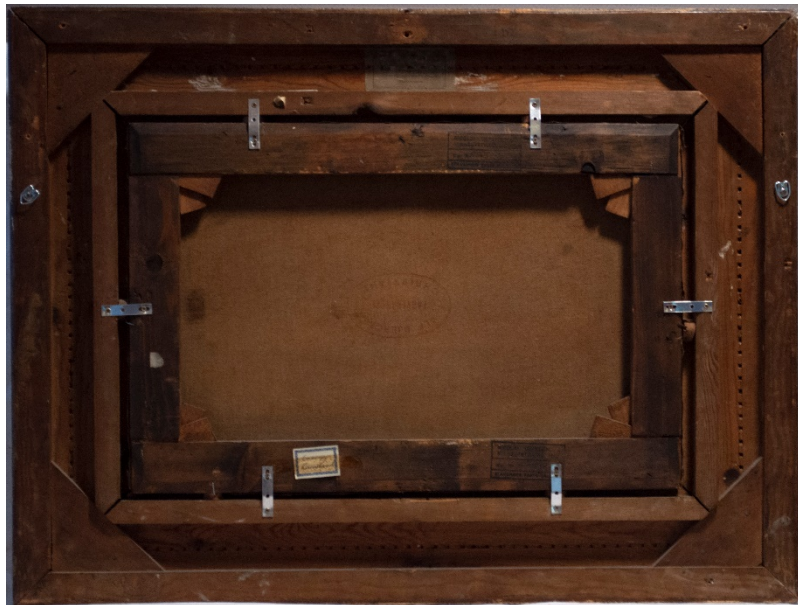
Stipulert behandlingstid: 15 timer (Konsolidering av oppskallinger og retusjere avskallinger, utbedre små skader i pryddrammen).
Behandling 2012 Behandling 2017	Nye beslag Ustabile oppskallinger er forsidesikret med japanpapir og 1,5 % størlim.
Plassering vår 2012 Plassering høst 2017	Hovedsal Ramslandleiligheten (underetasjen) Hovedsal Ramslandleiligheten (underetasjen)

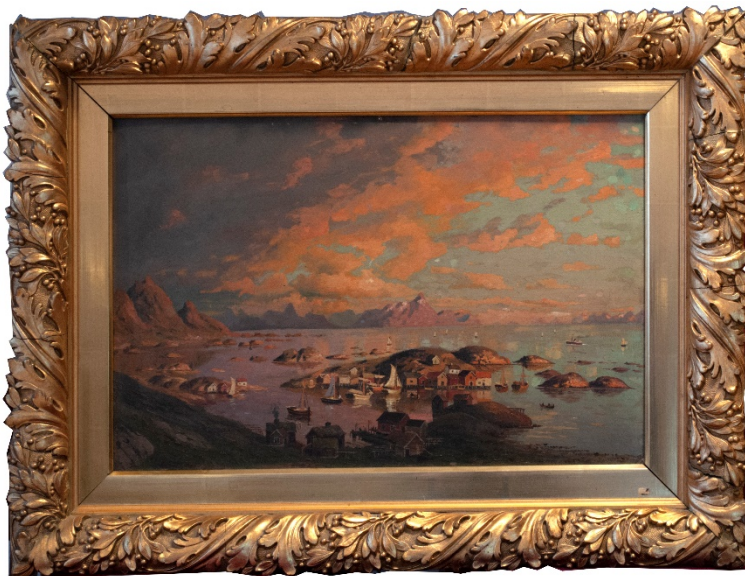
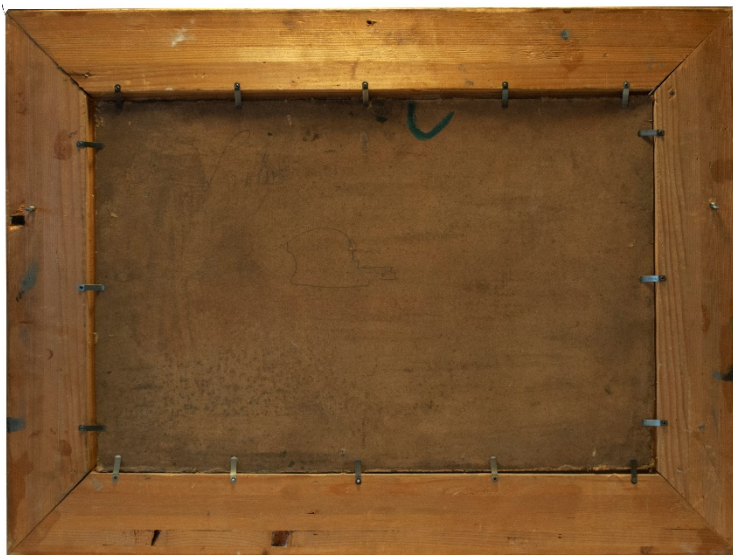
<p>Underlag: En tidligere riftreparasjon i midtre del av lerret. Riftreparasjonen er støttet med et lite stykke gassbind på baksiden. Lerret er tilfredsstillende stramt.</p> <p>Malinglag: Flere områder med premature krakeleringer. Enkelte områder med alderskrakeleringer. I overkant av signaturen er det et lite krakelert område med en oppskalling. Spredt over hele billedflaten er det små takformede oppskallinger («snerk»), trolig som følge av dårlig maleteknikk. Oppskallingene er stedvis ustabile. Flere områder med små retusjer som er avvikende i farge. Tidligere retusjer er knyttet til takformede oppskallinger som har skallet av. Tre uretusjerte avskallinger i himmelpartiet. En diagonal skrapeskade ut mot øvre venstre kant.</p> <p>Ferniss/overflate: Flere hvite fragmenter på overflaten. Skitten overflate og gulnet ferniss?</p> <p>Prydramme: Relativt nyere prydrammen. Tilsiktet patinert. Avskallet forgylling i nedre høyre kant etter en etikett.</p> <p>Tilstandsgruppe: Maleri: C Prydramme: A</p> <p>Stipulert behandlingstid: 25 timer (konsolidere oppskallinger og 2 rensinger (overflaterens, fernissrensing)).</p>

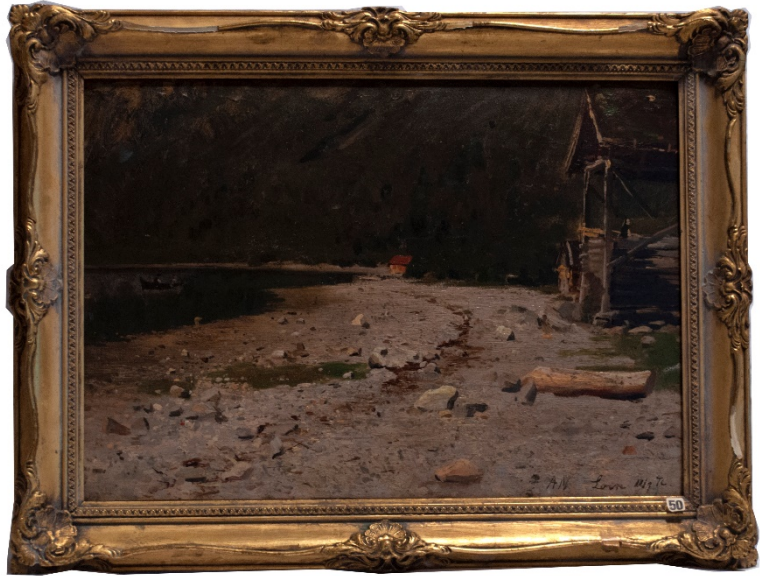
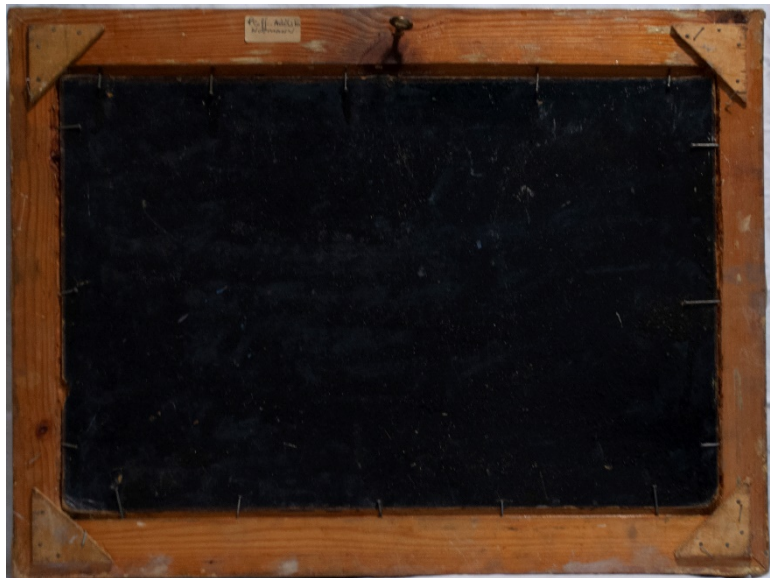
<p>Malinglag: Markert krakelert kant etter midtstokken. I forgrunnen i høyre del er et området på ca 10 x 40 cm hvor malingen er oppbrutt i et finmasket krakeleringnettverk. Innenfor området er det tallrike små opp- og avskallinger. En rekke premature krakeleringer. En rekke grå, små «blakkede»/matte flekker som kan være knyttet til muggflekke på baksiden. Det er to områder, en i det grønne i midtre del av maleriet, og en i øvre venstre hjørnet i himmelpartiet, som er avgrenset av en knudrete markert kant. Disse områdene er fargemessig litt avvikende og er trolig tidligere utbedringer av skader/retusjer. En liten avskalling i nedre kant under signaturen.</p> <p>Ferniss/overflate: Loddrett fra øvre kant er det to mørkere renn i tillegg til mørke flekker og striper på den lyse himmelfargen. Maleriet er skittent.</p> <p>Pryddramme: Enkelte områder med slitasje og avslåtte små gipsstykker. Det er til dels løs gips langs øverste vulst. Løs gipsornamentikk i nedre høyre hjørnet henger kun i en spiker.</p> <p>Tilstandsgruppe: Maleri: B Pryddramme: B</p> <p>Stipulert behandlingstid: 30 timer (konsolidering av oppskallinger og overflaterensning. Feste løs gips og tone inn farge på pryddrammen).</p>

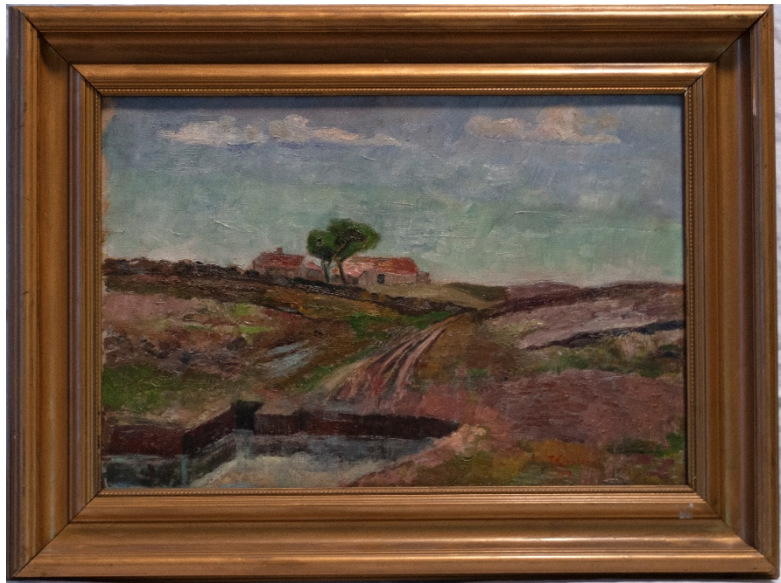
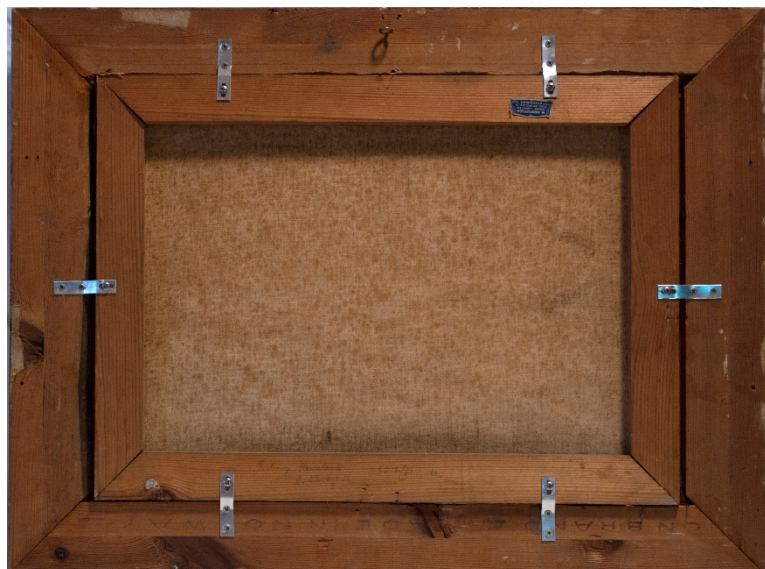
<p>Underlag: Maleriet er tidligere behandlet. Lerretet er beskåret og dublert på et sekundært lerret som er stiftet til blindrammen. Det sekundære lerretets kanter synes innenfor lysåpningen. Lerretet er litt slakt og har en slak bule langs nedre og en tilsvarende i øvre kant.</p> <p>Malinglag: Flere større og mindre områder spredt rundt i motivet har avskallet maling som er tidligere konsolidert. Skadene er stabile, men ikke retusjert. I maleriets midtre del er tallrike avslitte lerretstopper, disse er stabile og heller ikke retusjert.</p> <p>Ferniss/overflate: Blank (moderne?) ferniss, trolig påført ved siste behandling.</p> <p>Pryddramme: Mekaniske slag og slitasje, men ellers hel.</p> <p>Tilstandsgruppe: Maleri: A Pryddramme: A</p> <p>Stipulert behandlingstid: 5 timer (erstatte manglende kile og stramme lerretet).</p>
Behandling 2012	Skiftet beslag
Plassering vår 2012	Gjesteleilighet, stue

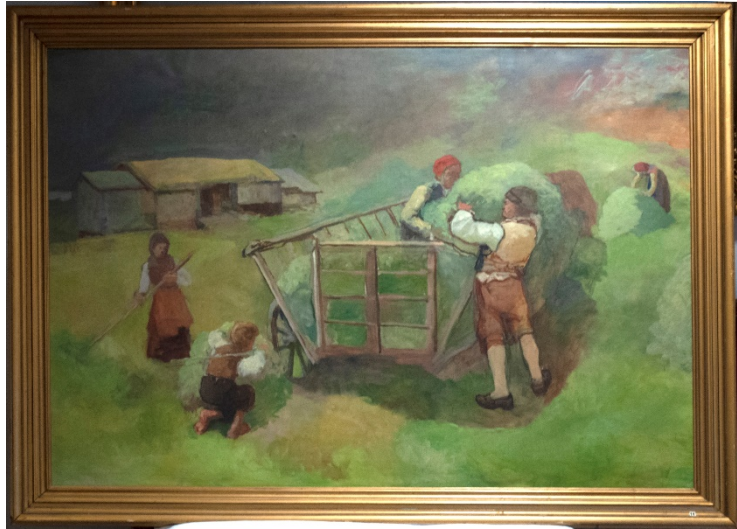
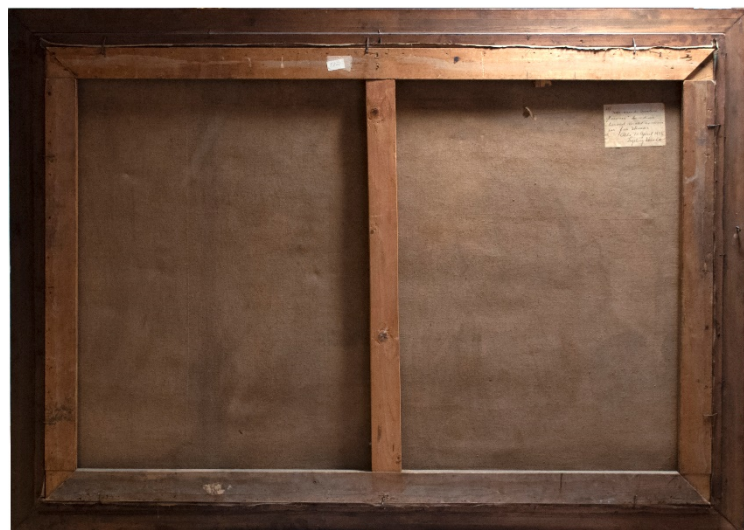
<p>tilsvarende hvite muggflekker er også å se på blindrammen. En vinkelskrue lå mellom lerret og blindramme. Denne har forårsaket en bul i signaturen.</p> <p>Malinglag: Hele maleriet er preget av et finmasket krakeleringnettverk. Det er også markerte krakeleringer etter blindrammekanter og midtstokk. Mange hjørner og krysningspunktet mellom krakeleringene står opp.</p> <p>Ferniss/overflate: Ujevn påført og sterkt gulnet ferniss.</p> <p>Prydramme: Mindre avslåtte gipsstykker langs alle fire sider og hjørner. En etikett med nr. 18 i nedre venstre hjørnet.</p> <p>Tilstandsgruppe: Maleri: C Prydramme: A/B</p> <p>Stipulert behandlingstid: 45 timer (Fjerne mugg på baksiden. Konsolidere oppskallinger og fjerning av ferniss. Utbedre småskader på prydrammen.)</p>
Behandling 2017	Fjernet vinkelskrue mellom lerret og blindramme.
Plassering vår 2012	Bakrom/lager (underetasje)
Plassering høst 2017	Bakrom/lager (underetasje)
