A 248 Mariakirken i Bergen
Malerier og epitafier

**Fløyalter over Catharina
Janiche**
(inventar nr. 11)

Undersøkelser og behandling

Oppdragsrapport 2013/13
Universitetet i Stavanger,
Arkeologisk museum,
Avdeling for Konservering

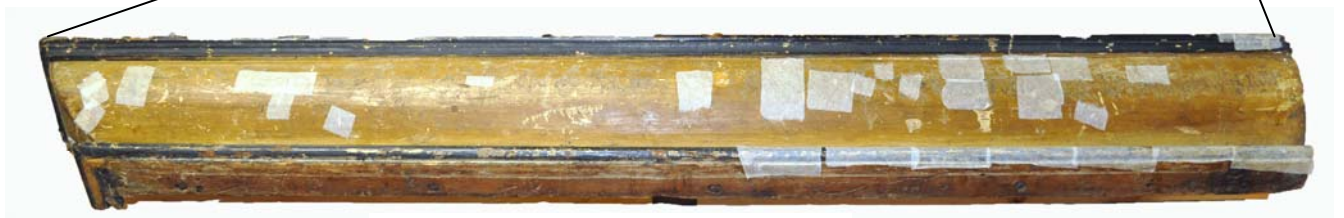
Buet list i nedre kant

Rammeverkets lys brune (ådrede?) buede list i nedre kant er i dårlig forfatning med mange opp- og avskallinger. En lys undermaling er synlig i flere av avskallingene. Tilfeldige riper og intensjonelle innriss (initialer og muligens fornavn) er påført over store deler av overflaten. De eldste av disse innrissene betraktes som en del av kunstverkets historiske vitnesbyrd og patina. Ved videre undersøkelser, slik som skrifttyding osv, kan disse muligens gi ytterligere informasjon om både epitafiets- og kirkens historie.

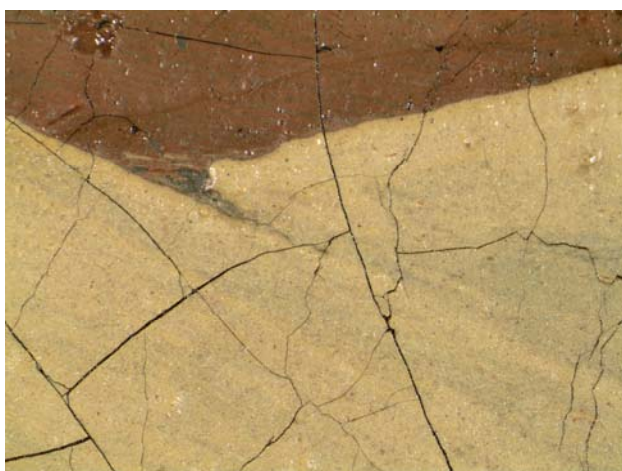
Figur 13) Den blå-grå imprimaturaen er synlig mellom to avgrensede fargepartier.

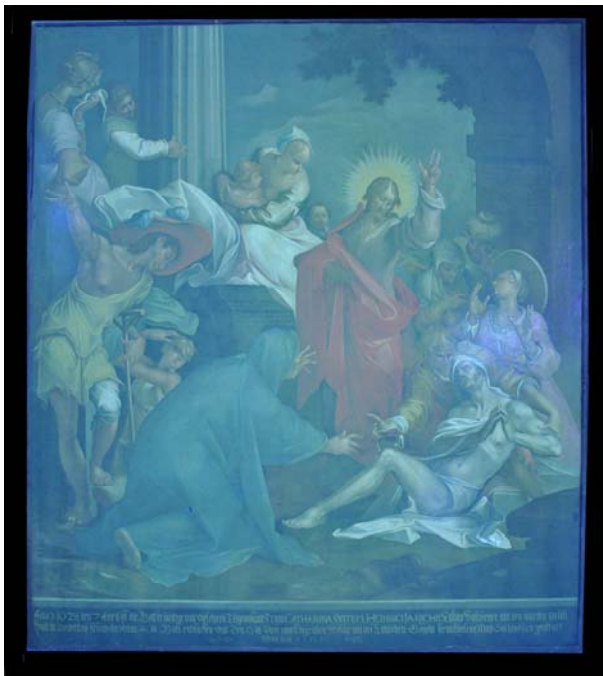
Maleriets overflate avga en kraftig gul-grønn fluorescens under ultrafiolett belysning (fig. 16 og 18). Slik fluorescens er karakteristisk for ferniss basert på naturlig harpiks som dammar eller mastic.

Figur 16) Helopptak av maleriet i UV-lys før behandling. Fernissen har en kraftig gul-grønn fluorescens.

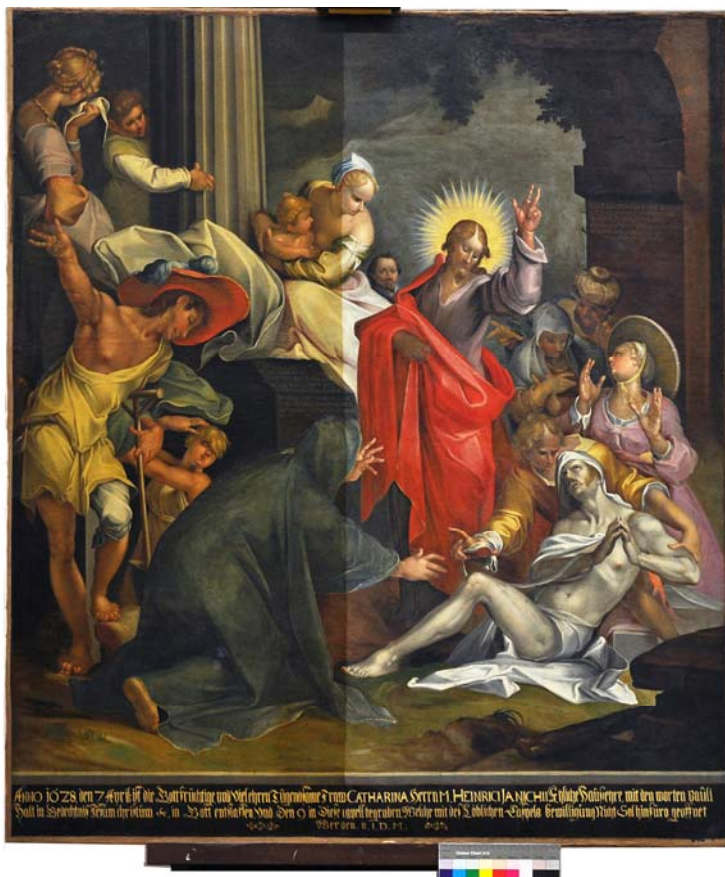
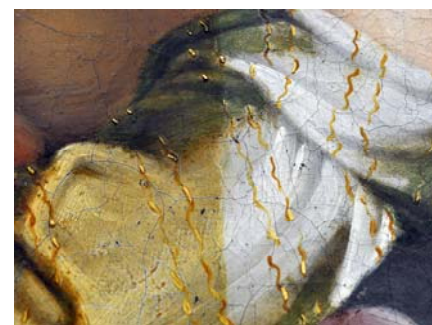
Fig. 39) Helopptak av maleriet halvrenset for ferniss. Til høyre: detaljopptak av fernissrensingen.

Maleriets overflate ble overflaterenset med saliva og etterrenset med avionisert vann. Deretter ble maleriets sekundære fernisslag renset bort med bomull lett fuktet med isopropanol.

Fernisslagene var lett løselig og medførte dermed minimal mekanisk belastning på overflaten. Fernissrensingen hadde en synlig visuell effekt på maleriet (fig.39).

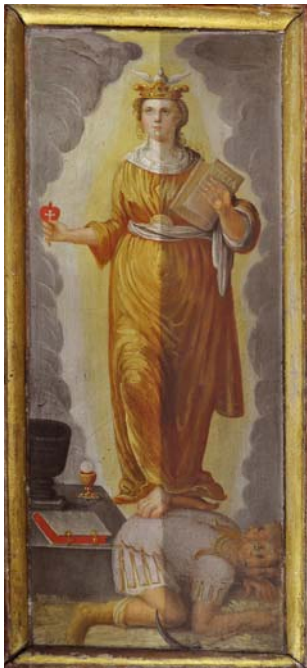
Fig. 44) «Glaube», halvrenset med TAC 3 %

Speilfyllingene ble hovedsakelig renset med en 3 % løsning triammonium-citrat (TAC) og etterrenset med avionisert vann (fig.44-46). Denne metoden gav tilstrekkelig renseeffekt, bortsett fra på tre speilfyllinger på innsiden av høyre dør («CASTITAS», TEMPERANTIA» og «HUMILITAS»). I UV-lys er det tydelig at disse har blitt påført en ferniss eller overflatebehandling. For å oppnå en tilsvarende renseeffekt ble disse renset med etanolgel. Det var den eneste renset metoden som gav tilfredsstillende effekt. Ulempen ved bruk av etanolgel er at området blir utsatt for løsemidlet i to omganger, først ved påføring av gel og deretter ved etterrensing med etanol. Fordelen ved at løsemiddelet er bundet i en gel er at produktet blir mer viskøst. Det fører til at stoffets kapillærkrefter reduseres og hindrer det i å trenge inn i malingsstrukturen. Det gir også en økt kontroll av tiden løsemidlet er i kontakt med malerioverflaten ved at det ikke fordamper, i tillegg vil den mekaniske belastningen på overflaten reduseres. Grundige tester av eventuelle restprodukter fra gelen har vist at de fleste fordamper med tiden og det eneste som blir igjen er et stabilt lag med ikke-reaktive akrylater

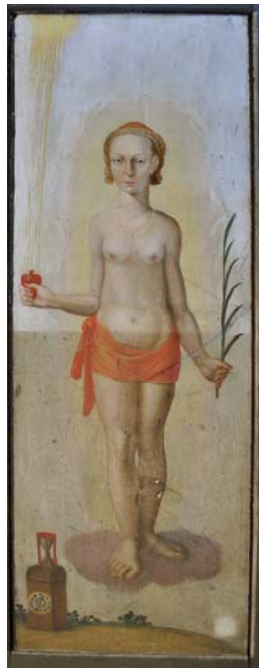
Fig. 45) «VERITAS», halvrenset med TAC 3 %

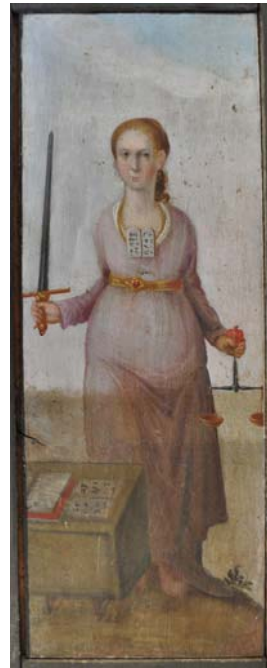
Fig. 46) «JUSTITIA», halvrenset med TAC 3 %

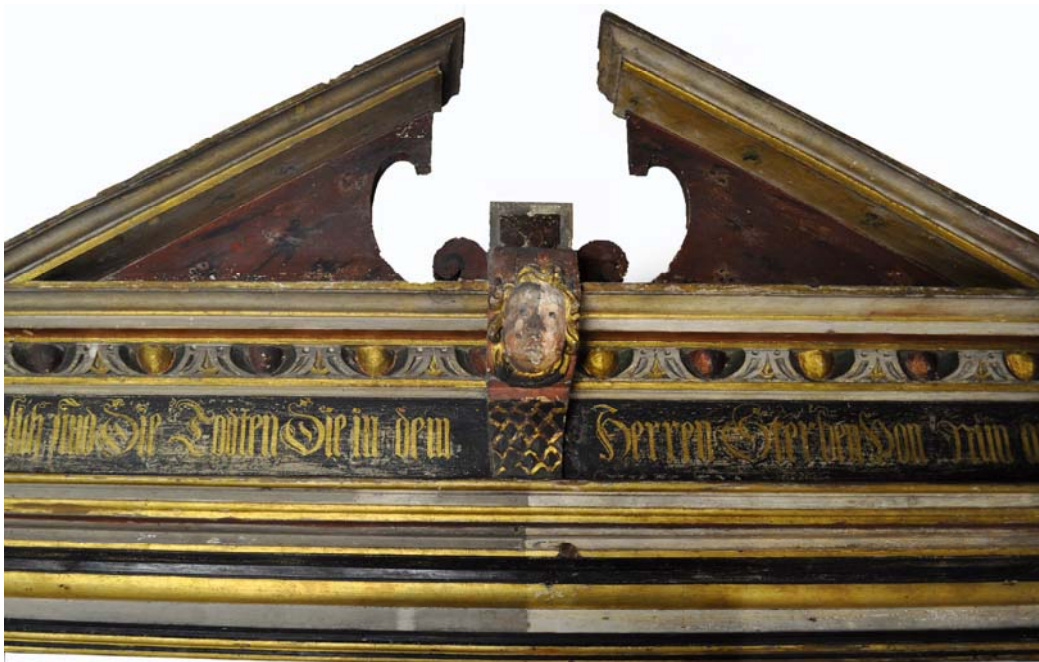
Fig. 52) Øverste del av prydrammen halvrenset med TAC 2%

Hele prydrammens bemalte partier, bortsett fra de fuktsensitive (se over), ble overflaterenset med 2 % Triammonium-citrat (TAC) og etterrenset med avionisert vann (fig.52).

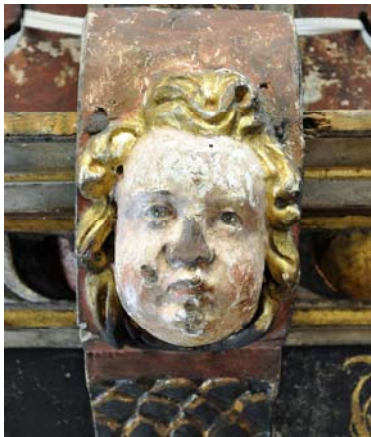
Fig. 53) Midterste engleansikt etter rensing, før retusjering

De mest synlige fargetapene og skadene på pryddrammen og engleansiktene ble retusjert med Gouache vannfarger (fig.53-56). Ved å prikke inn de hvite avskallingene i skriftfeltet i øvre kant, bidro dette til å fremme leseligheten av teksten (fig. 57). På den buede avslutningen i underkant ble det valgt ikke å retusjere tilsiktede innriss, da disse må anses som en del av epitafiets historie. Kun nyere mekaniske skader som eksponerte den hvite undermalingen ble retusjert.

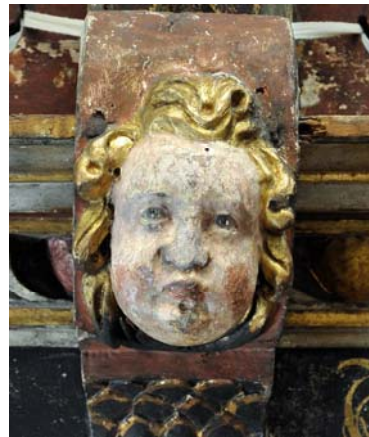
Fig. 54) Midterste engleansikt etter retusjering

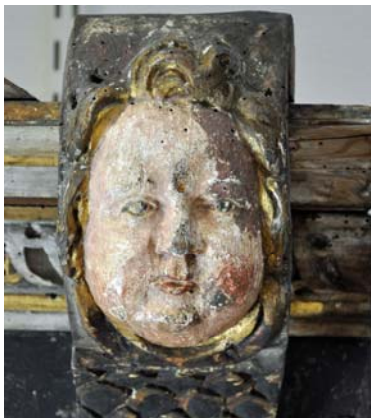
Fig. 55) Engleansikt t.h. etter rensing, før retusjering

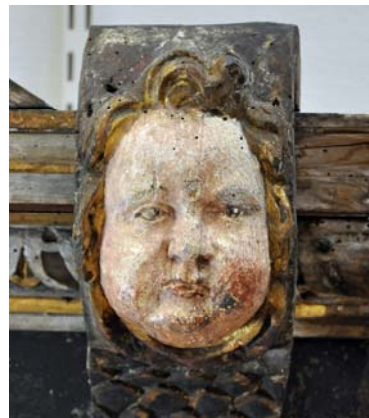
Fig. 56) Engleansikt t.h. etter retusjering

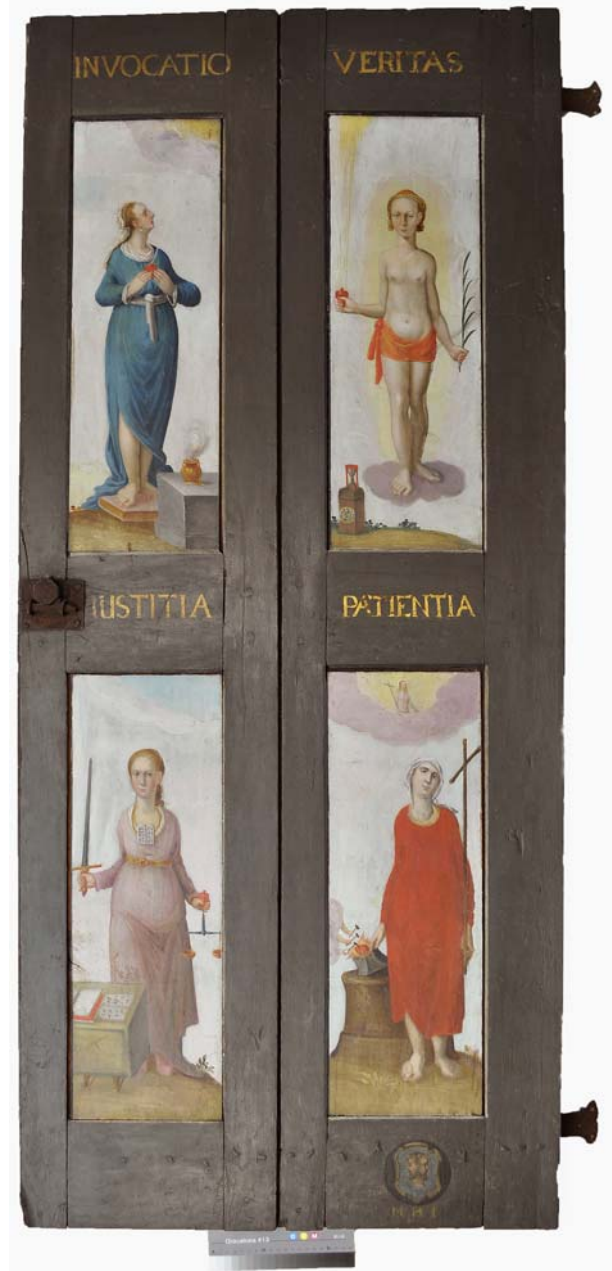
Innsiden av venstre fløydør etter behandling ved AM 2013

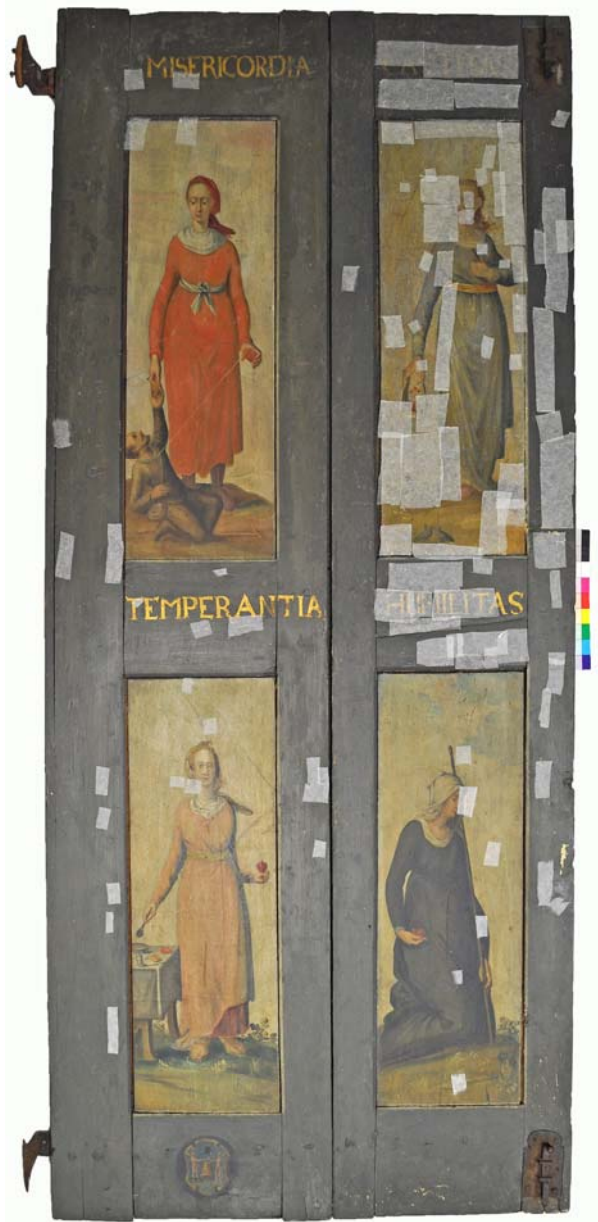
Innsiden av høyre fløydør med forsidesikring, før behandling ved AM 2013

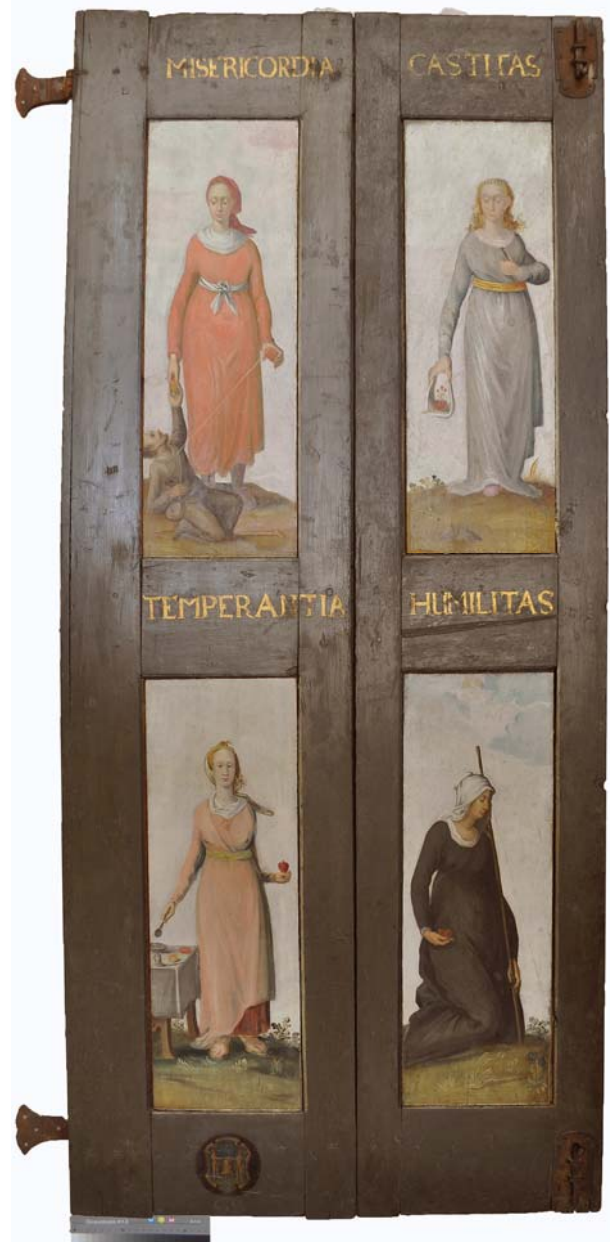
Innsiden av høyre fløydør etter behandling ved AM 2013

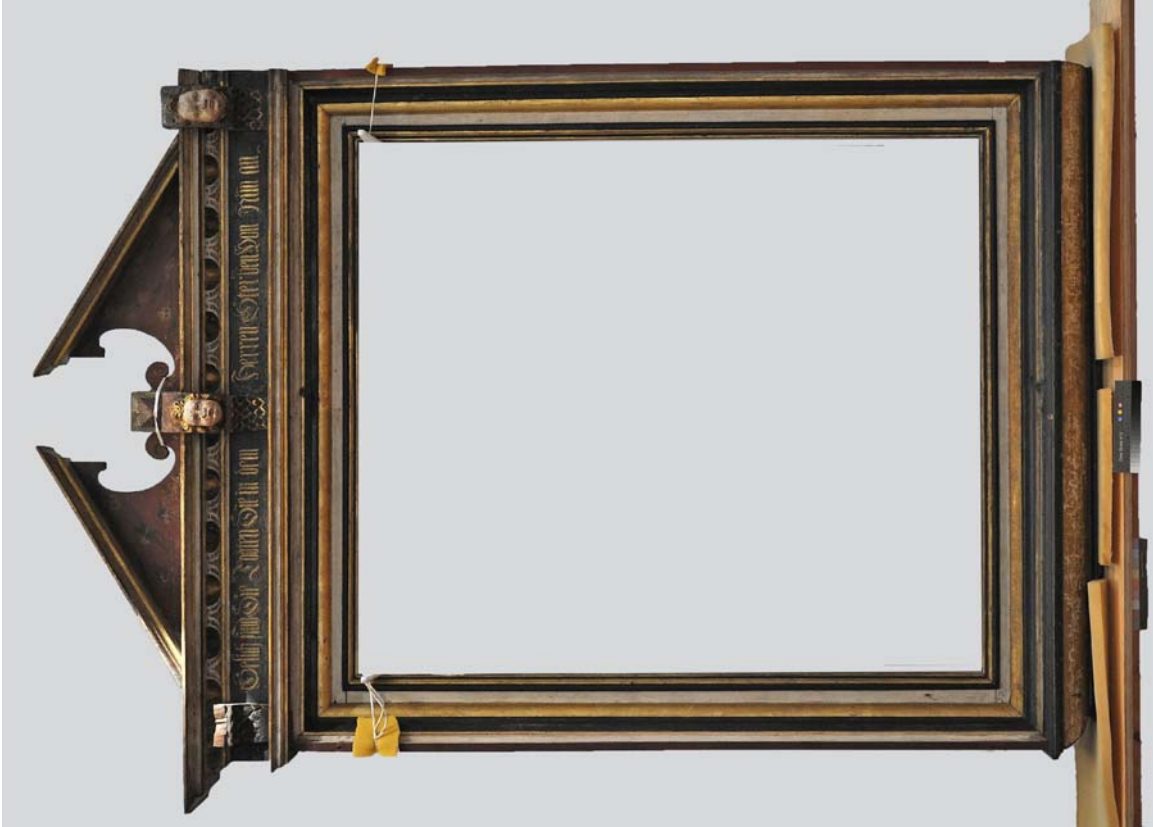
Pryddramme etter behandling ved AM 2013
