Mariakirken i Bergen Inventar

Oppsummeringsrapport

Dato: 14.03. 2011
Sidetall: 115
Opplag: 4

Oppdragsrapport 2011/20
Universitetet i Stavanger,
Arkeologisk museum,
Avdeling konservering

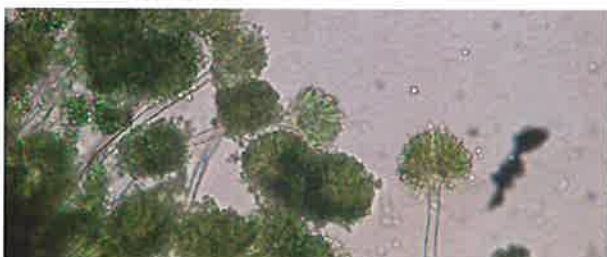
Aspergillus:

Aspergillus (strålemugg) er påvist, en *anamorph* (ukjønnet) muggsopp som kan forårsake ulike astmatiske reaksjoner. Det finnes flere enn 600 forskjellige arter. Noen arter utvikler sterke lukter. *Aspergillus* tilhører

sopporden *Eurotiales* og familien *Trichocomaceae*. Soppen har vekst ved temperaturer på mellom 4 og 40 °C, men trives best ved 22 – 25 °C. Veksten kan fortsette med en relativ luftfuktighet < 80 %.

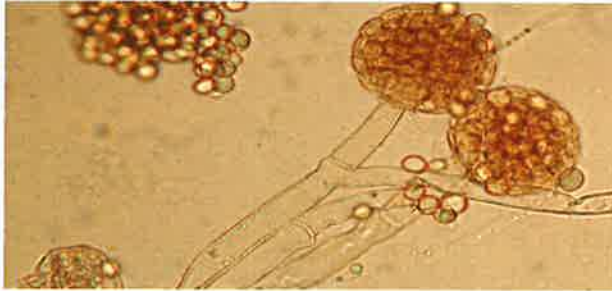
Mucor:

Mucor tilhører sopporden *Mucorales* og familie som *Mucoraceae* er vanlig å finne i jord og på plantedeler. Soppen er hurtigvoksende, og i hus kalles den kulemugg. Soppen påvises ofte i husstøv. Den er kjent for å kunne forårsake astmatiske reaksjoner dersom

den er tilstede i større mengder. Veksten kan fortsette med en relativ luftfuktighet < 90 %.

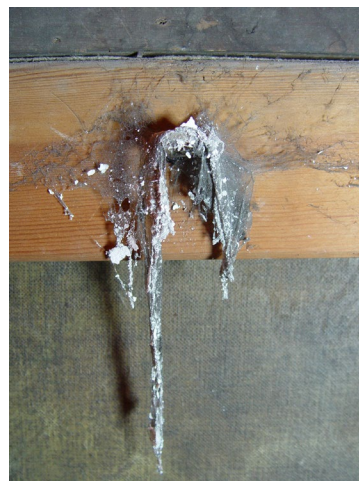
Foto 4: Støv og murpuss på oppheng

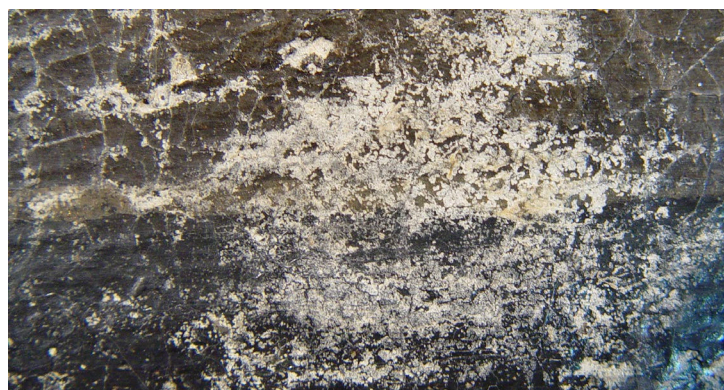
Foto 3: Oppbrutt voks (nederst i venstre maleri del)

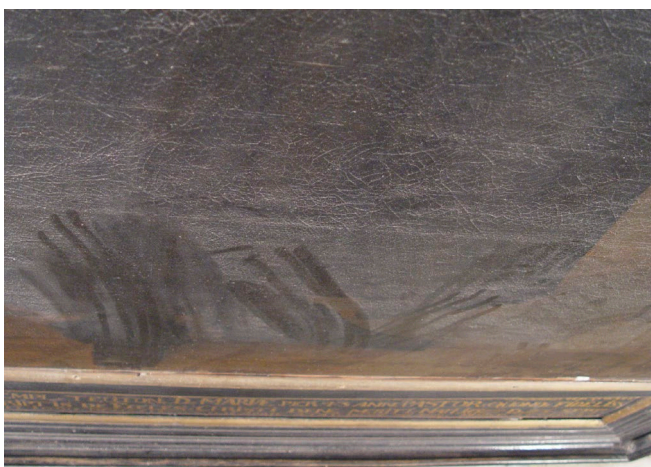
Malinglag: Malinglagets konserveringstilstand per i dag er god. All maling ser ut til å ha god heft til underlaget. Hele maleriets overflate har et finmasket krakeleringsnettverk. I tillegg er det markerte krakeleringer horisontalt som indikerer at det ved en tidligere oppspenning har vært tre 15 cm brede avstivere på blindrammen. Spredt over hele billedflaten er det små avskallinger i krakeleringenes krysningspunkter. De fleste avskallingene står uretusjert. Større avskallinger og skader som er retusjert er misfarget. Misfargede retusjer er spesielt synlig i maleriets lys brune og røde partier i tillegg til fire skader på ca 1,5x1,5 cm i tilknytning til portrettets ansikt som i tillegg har kitting som er dårlig både i struktur og nivå. Papirkanter fra dubleringen er synlig inne på maleriflaten langs øvre og nedre kant. Maleriets overflate er svært støvete.

Foto 3: Håndspor i støvet på maleriets overflate

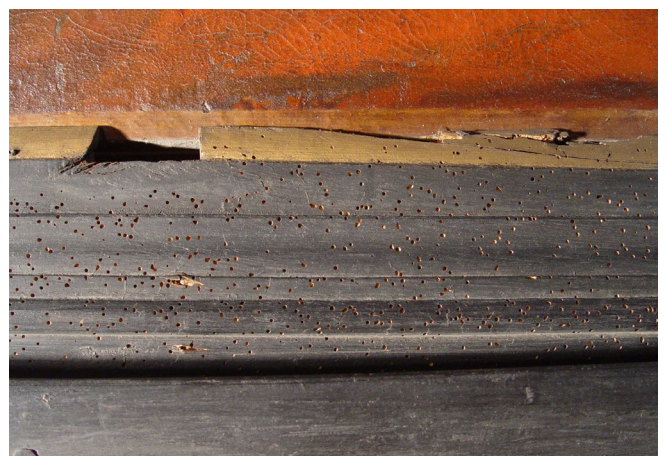
Foto 4: Detalj av flygehull fra makkangrep i prydrammen.

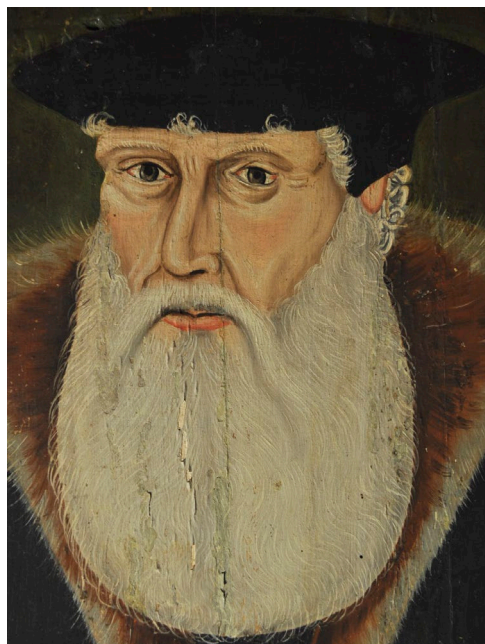
Foto 3: Detalj av tydelige oppskallinger i skjegget

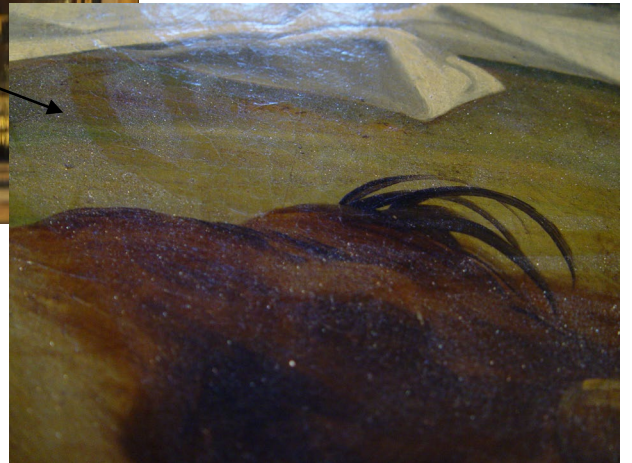
Ferniss/overflate: Overflatene på alle epitafiets flater, bortsett fra maleriet, er svært støvete. **Maleri:** maleriets overflate er fernissert. Svært blankt. På overflaten ligger et krystallinsk, "glitrete" lag (foto 5). Fløydørene har beskyttet maleriet mot mekaniske skader og støv. **Fløydører (ut- og innvendig):** støvete. Maleriene virker skitne og mørke (gulnet ferniss?). De fire skriftfeltene på fløydørenes utside er matte (blanchet av nedbrutt voks?). **Rammeverk:** Støvete. Underkanter av gesimsen og englenes ansikter er svært skitne.

Foto 5. Detalj maleriets overflate med krystaller

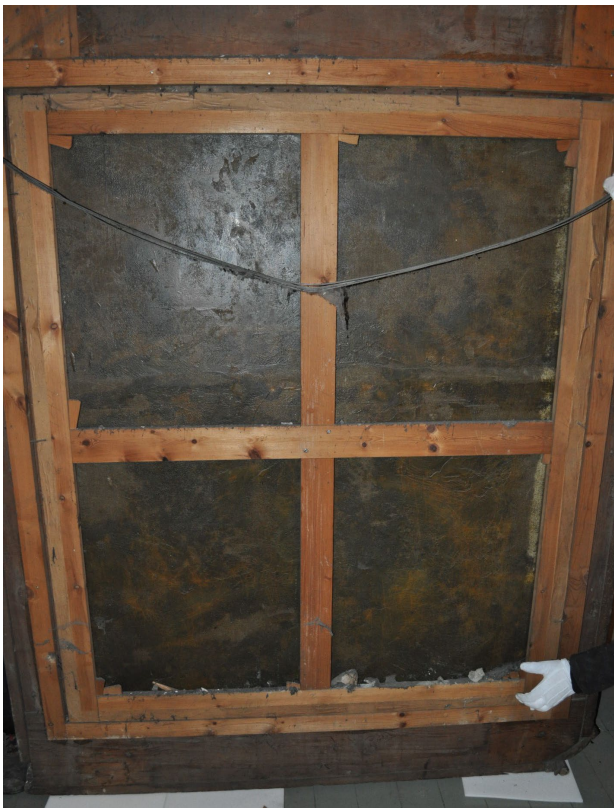
Maleri: Maleriet er malt på lerret og spent opp på en kraftig blindramme. I følge Kaland er lerretet dublert (sees på foto 6). Pga tilkomst er det vanskelig å slå fast om synlige sprekker i hele lerretets høyde og bredde er skjøter i lerretet eller preging av blindrammens kanter. Lerretet buler langs hele nedre kant. Trolig skyldes dette murpuss som ligger mellom lerret og blindramme (foto 6). Bulen er hard, men synlige skader kan ikke observeres i malinglaget på maleriets fremside.

Foto 6. Maleriets bakside.

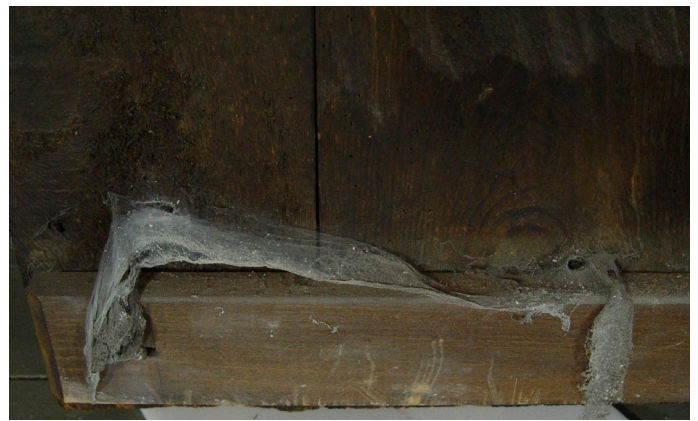
Foto 4: Detalj av støvansamling på baksiden (nedre venstre hjørnet)

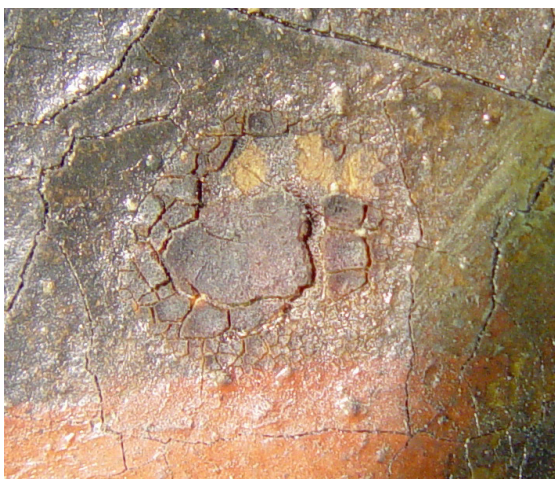
Foto 3: Oppbrutt ferniss(?)

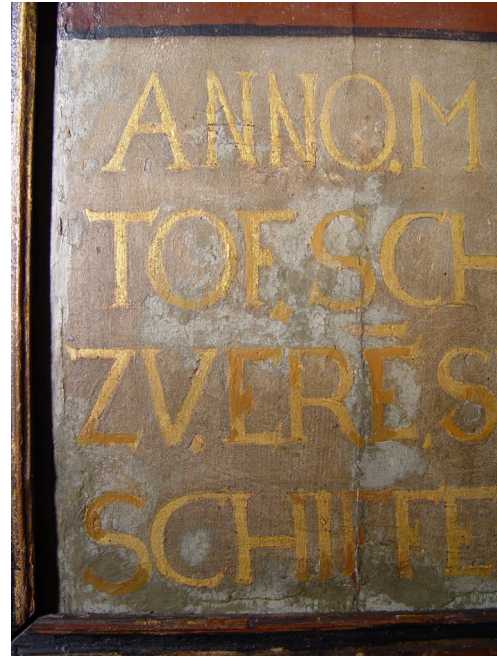
Foto 4: Detalj av blanching av eldre retusjer
venstre side av skriftfelt

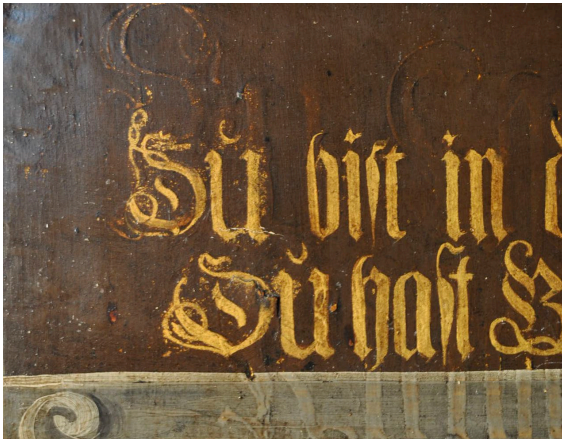
Foto 4: Spor etter overmalt eldre original? skrift

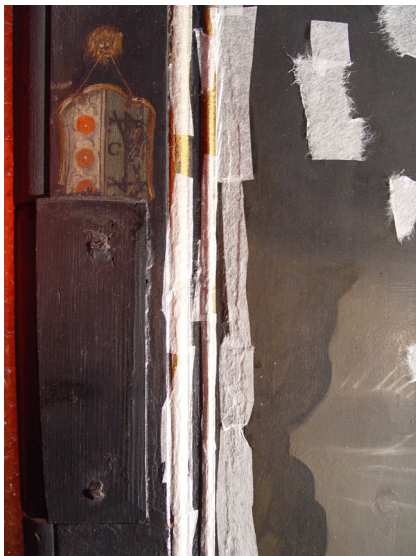
Prydramme: Trolig original. De 32 nederste cm av venstre ytterkant av prydrammen er skåret bort. 32 cm ned fra øvre venstre kant er en sekundær innfelling i treverket på 17,5 cm. (kan maleriet ha vært en fløydør med hengsler som er fjernet? (foto 6). Det er ikke stafflist (vulst) som avslutning på prydrammens øvre og nedre kant. Disse kantene er rette. (underbygger fløydørteorien?)

Foto 6: Detalj av prydrammens venstre kant

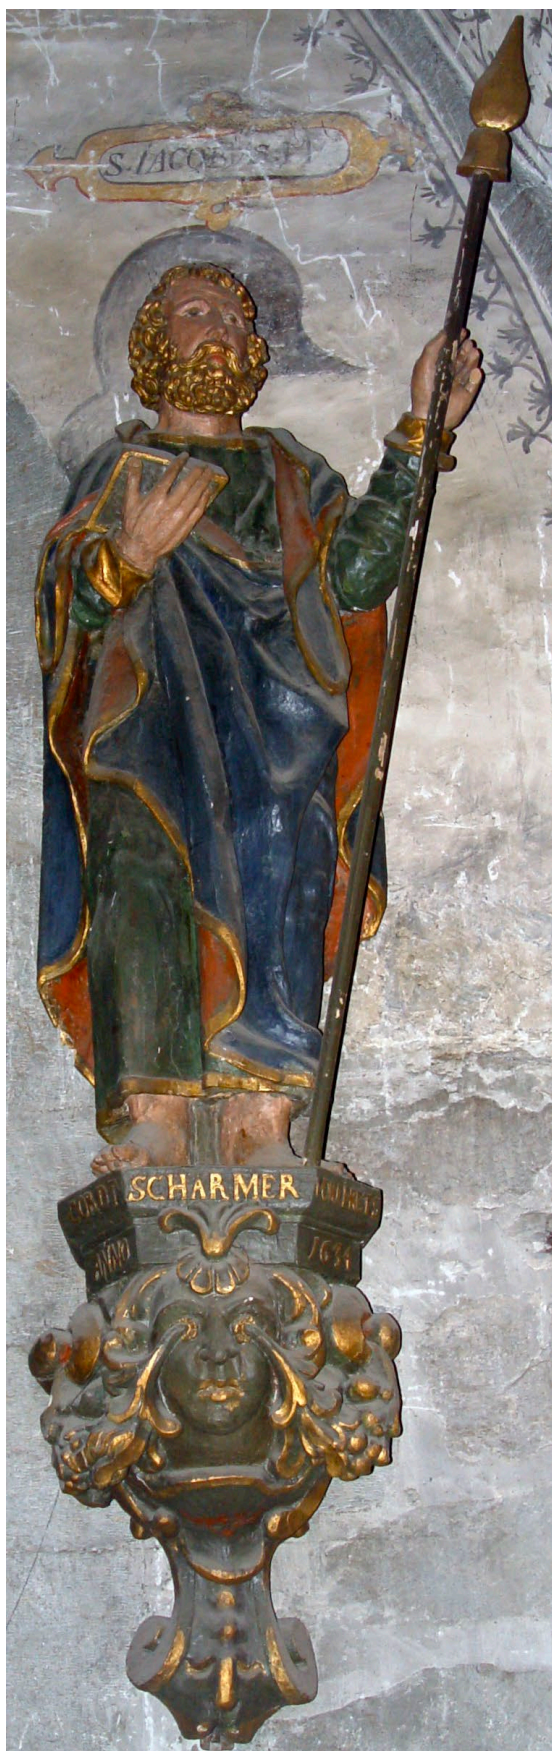
Foto 1: Jacob den yngre før forsidesikring

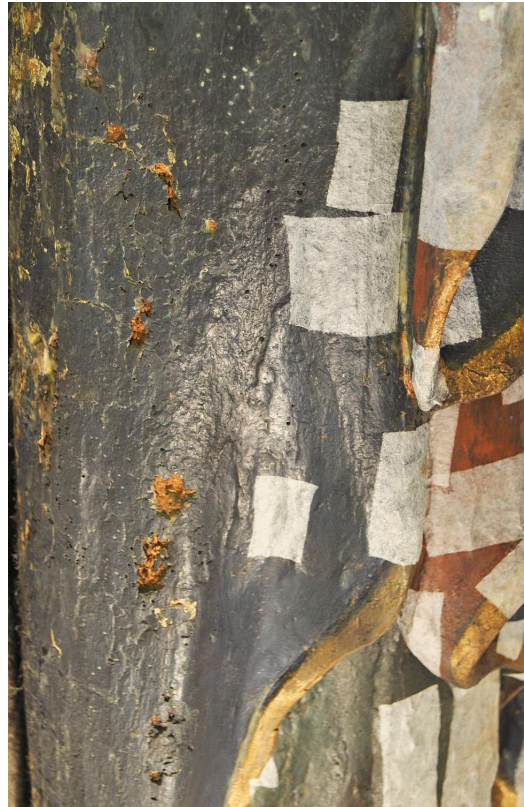
Svært makkspist treverk langs hele figurens høyre side (se foto 3 og 4). På kjortelen har et stykke av en fold falt av. Totalt oppspist treverk er synlig. Selve skaden har trolig blitt påført mekanisk, men gir uansett grunn til bekymring for apostlenes tilstand og stabilitet ved håndtering.

Foto 4: Detalj av Jacob d.y. Makkspist kjortel (figurens høyre side)

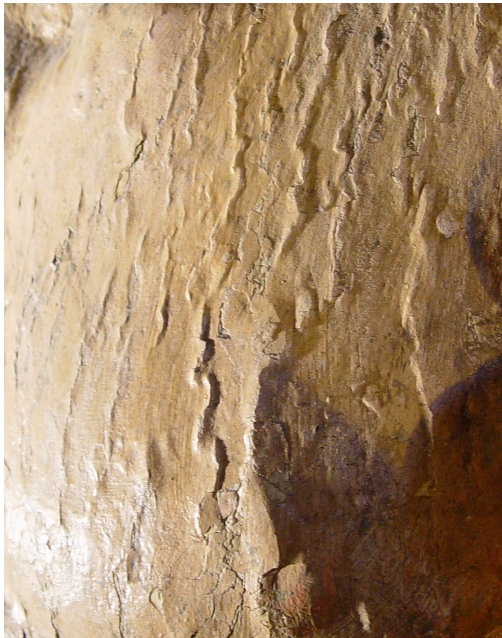
Malinglag: Samtlige trefigurer har svært mange og til dels store opp- og avskallinger. Mange av oppskallingene er takformede og følger treretningen (se foto 5). Flere av skadene ser dessuten til å være knyttet til områder som tidligere har vært behandlet. Ved forsiktig banking på overflaten kan en konstantere at hele områder med malinglag har mistet feste til underlaget uten at dette er synlig på overflaten. Tilstanden på malinglaget på Moses og Johannes Døperen (som henger i nedre del av midtskipet) skiller seg fra de øvrige figurene. Trolig har dette sammenheng med dårligere klimatiske forhold i denne delen av kirkerommet.

Tilnærmet alle elementer har tallrike takformede oppskallinger. Klimarelaterte (foto 5).

Foto 5: Detalj av takformede oppskallinger på Johannes døperens bryst.

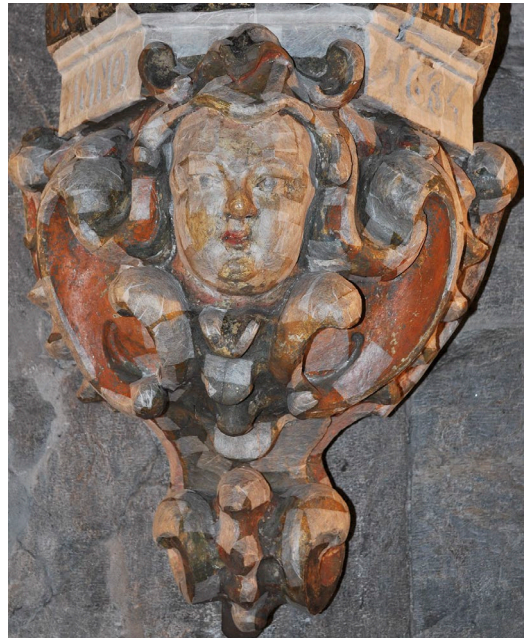
Foto 6: Matteus' konsoll etter forside-sikring. Et lag med ekstra tykt japanpapir på konsollens skriffelt.

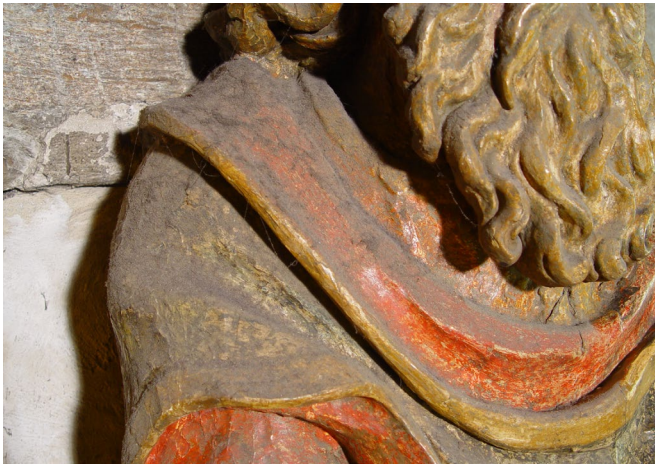
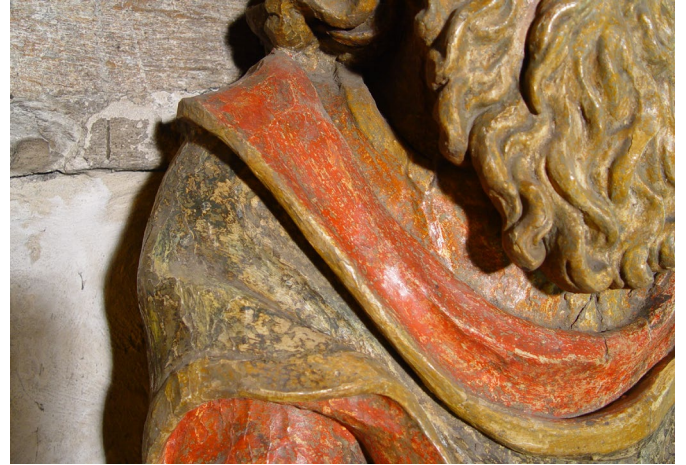
Foto 7 og 8: Detalj av Moses' kappe (figurens høyre side) før og etter støvsuging.

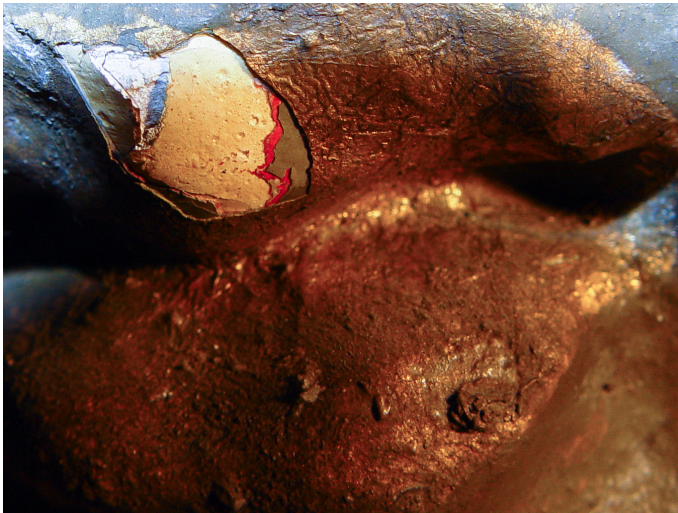
Foto 9: Detalj av avskalling på Paulus' konsoll (munn på utskjært figur) hvor de ulike oppmalingslagene kommer tydelig frem.

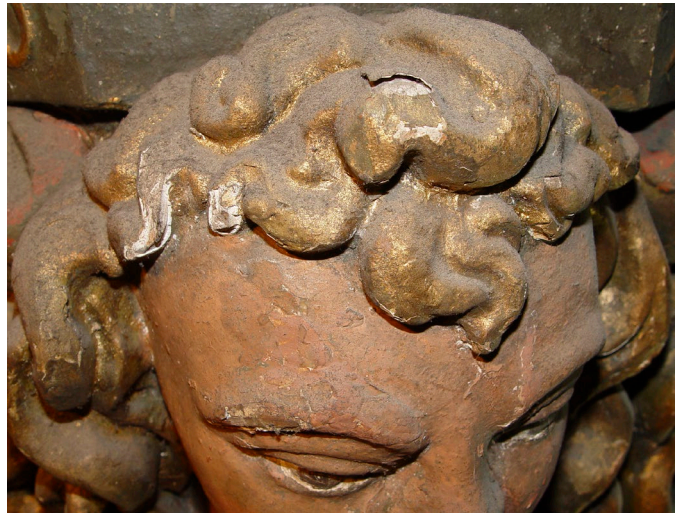
Foto 10: Detalj av opp- og avskallinger på figur på Johannes' konsoll

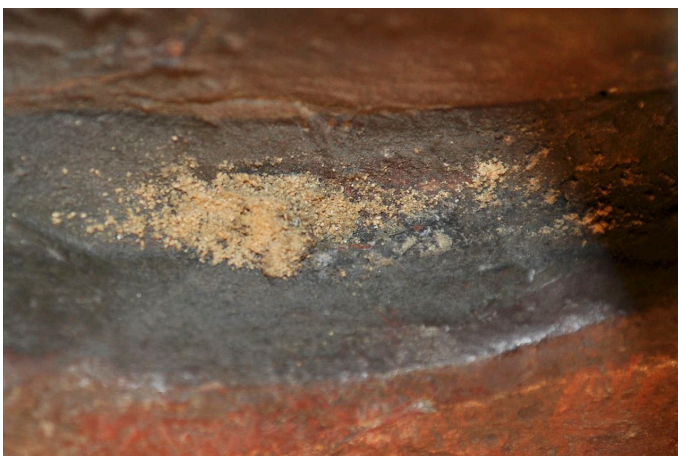
Mulig aktiv makk på høyre side (se foto 11). I tillegg er det enkelte eldre områder med makkangrep spredt over hele figuren. Oppspist treverk på sidene og bak på ryggen. Attributt (sag) demontert og pakket separat.

Foto 11: Makkamjøl på fold i underkant av Simons arm

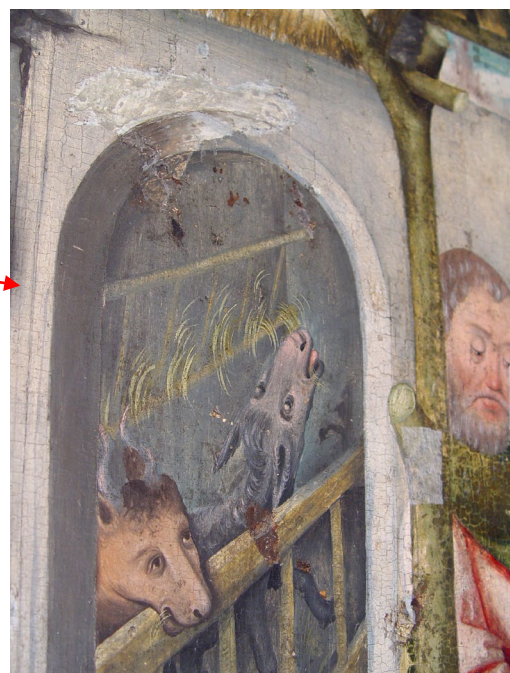
Foto 2. Detalj med eldre retusj.

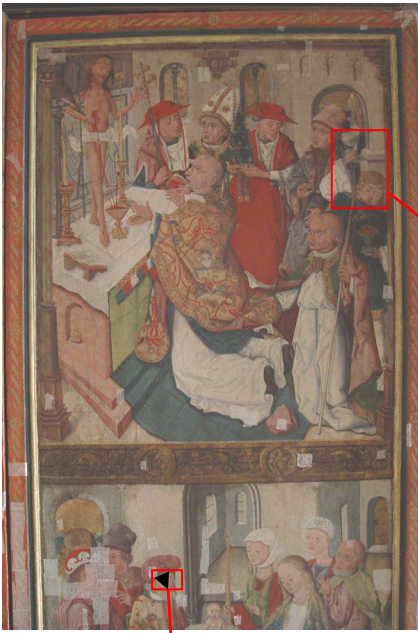
Foto 3. Øvre del av høyre fløydør.

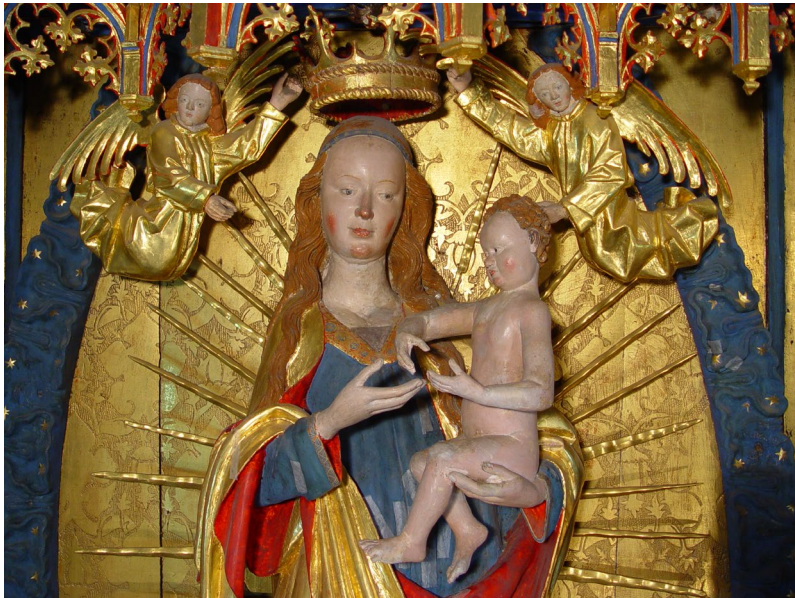
Foto 3. Detalj midtfelt etter forsidesikring

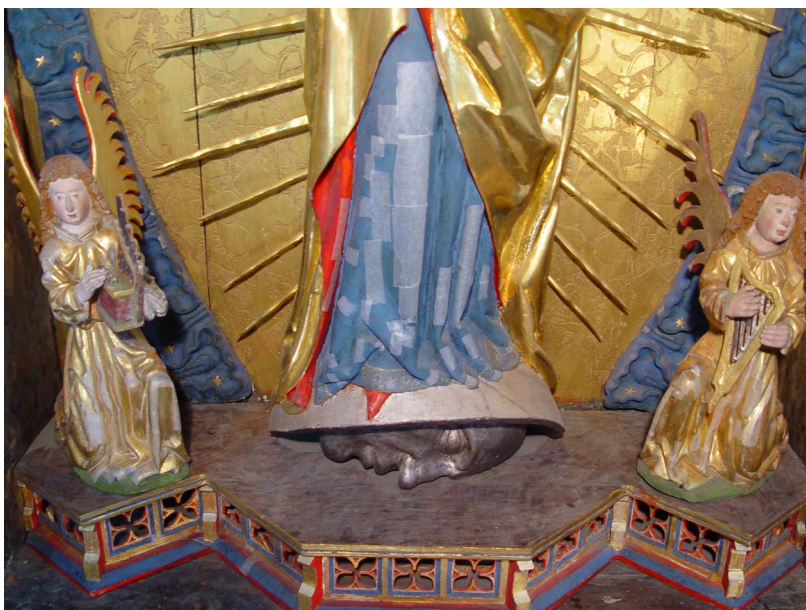
Foto 4. detalj nedre del midtfelt etter forsidesikring

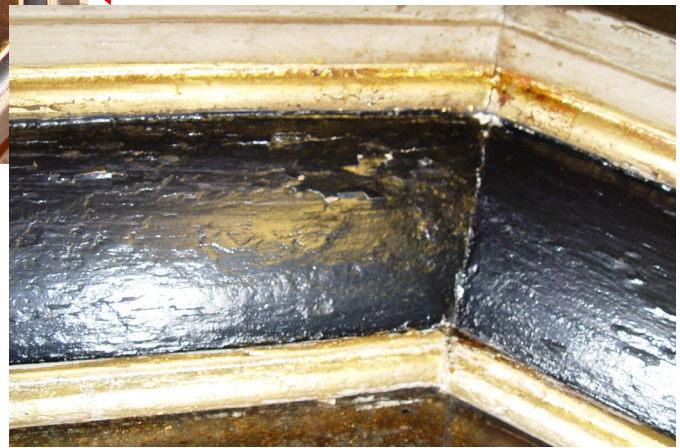
Foto 3. Oppskallinger på plastmaling fra 1950-tallet

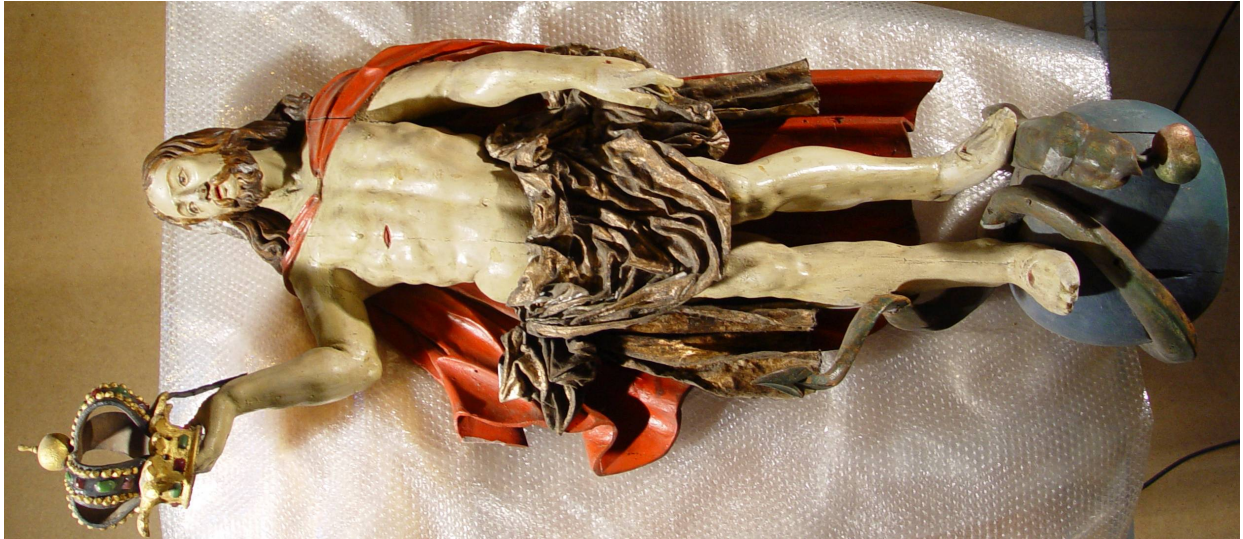
Treverk: Det er enkelte sprekker i treverket. Treverket er ellers i generelt god konserveringstilstand.

Foto 1: Figurens fremside

Stipulert behandlingstid: 70 timer (konsolidering, overflaterens, inntoning av retusjer).

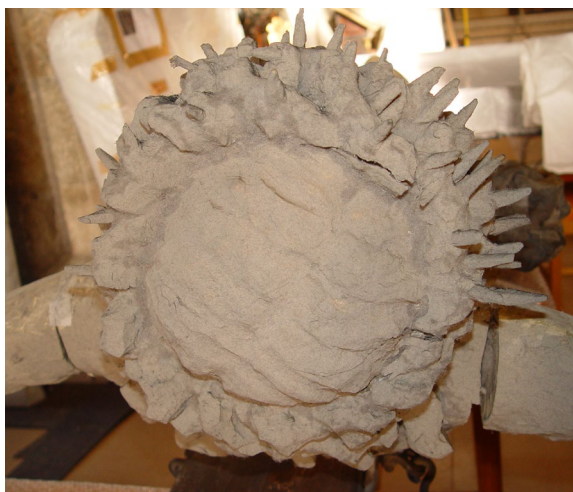
Foto 5. Krusifiksets hår og krone. Tykt støvlag som skjuler opp- og avskallinger.
